| FICHE D EXPERTISE VEHICULE. | |
| Immatriculation : O02108 | |

| IDENTIFICATION VEHICULE | | |
|---|---|---|
| Marque : OPEL | Type :VIVARO | Cylindrée : 1598CC |

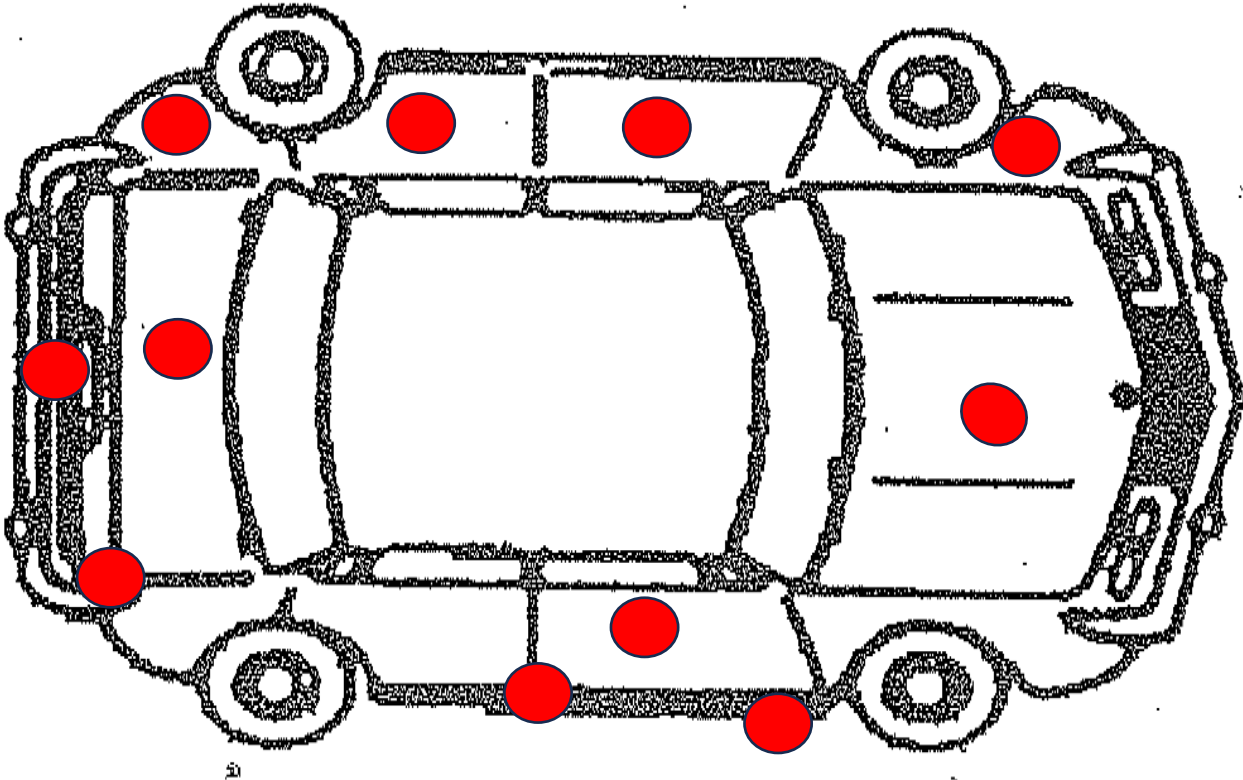
Etat extérieur du véhicule

MESURE EPAISSEUR DE PEINTURE SUR ENSEMBLE DU VEHICULE / EPAISSEUR D ORIGINE SUR L ENSEMBLE . ( ENTRE 100 ET 150 MICRONS).

PORTE ARG / DEFORMATION / REPARATION + PEINTURE

PORTE ARD / DEFORMATION / REPARATION + PEINTURE

PARE CHOCS AR / REMPLACEMENT

FEU ARD / CASSE / REMPLACEMENT

BAS DE CAISSE DROIT / DEFORMATION / REPARATION

PORTE ARG / DEFORMATIONS / REPARATION + PEINTURE

PORTE AVG / DEFORMATIONS / REPARATION + PEINTURE

CAPOT / DECOLLEMENT PEINTURE / REPARATION

AILE AVG / DEFORMATION / REPARATION + PEINTURE

AILE ARD / GRIFFE / POLISSAGE

| <b>MONTANT B / DEFORMATION / REPARATION + PEINTURE</b> |
| <b>PORTE AVD / ENFONCEMENT + GRIFFES / REPARATION + PEINTURE</b> |
