| FICHE D EXPERTISE VEHICULE. | |
| Immatriculation :B15796 | |

| IDENTIFICATION VEHICULE | | |
|---|---|---|
| Marque : BMW | Type :316 | Cylindrée : 1995CC |

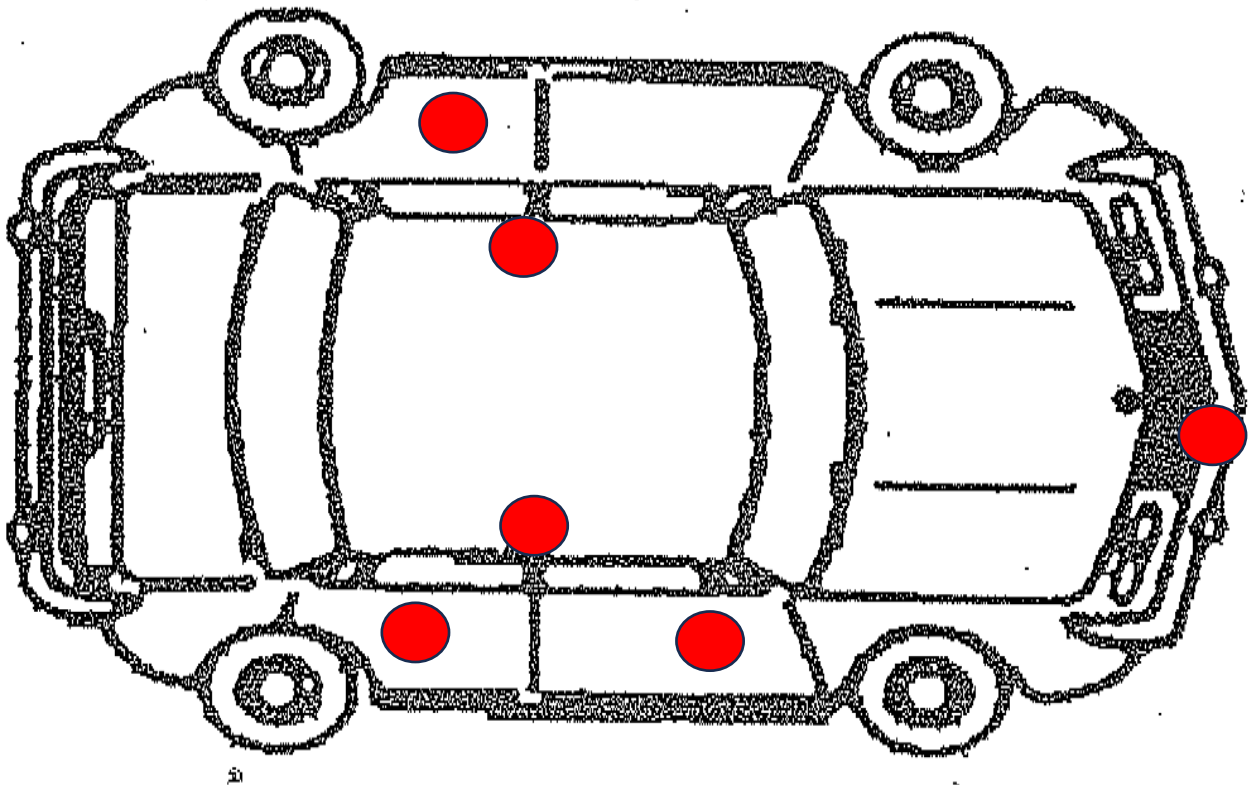
| Etat extérieur du véhicule |

| Observations : |
|---|
| MESURE EPAISSEUR DE PEINTURE SUR ENSEMBLE DU VEHICULE / EPAISSEUR D ORIGINE SUR L ENSEMBLE . ( ENTRE 100 ET 150 MICRONS). |
| CAPTEURS PARKING AVANT / MANQUANTS |
| TOIT / ECLATS + ROUILLE / REPARATION + PEINTURE |
| MONTANT G ET DROIT / DEFORMATIONS / REPARATION + PEINTURE |
| PORTE AVD / TACHE PEINTURE / REPARATION + PEINTURE |
| PORTE ARD / ENFONCEMENT / DSP SANS PEINTURE |
| PORTE ARG / ENFONCEMENT / DSP SANS PEINTURE |
