FICHE D EXPERTISE VEHICULE.

Immatriculation : V20119

Marque : VW

Type : TIGUAN

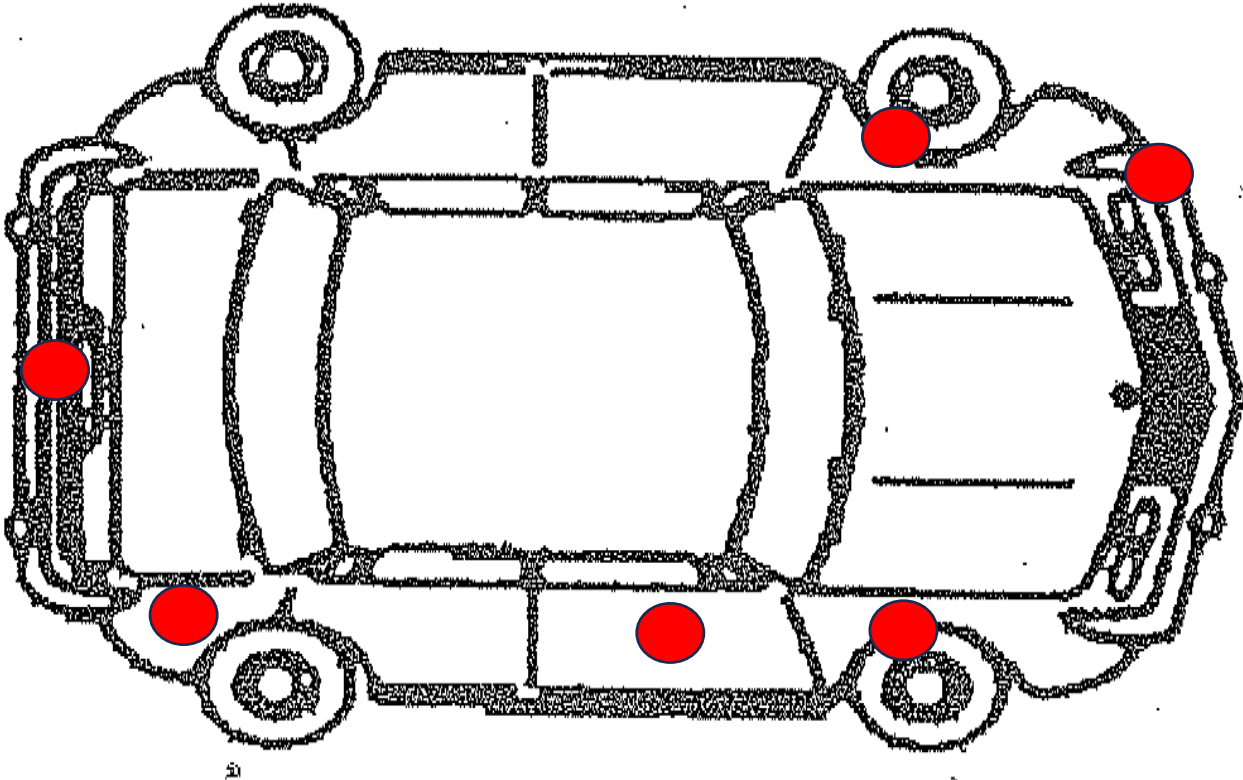
Etat extérieur du véhicule

Observations :
MESURE EPAISSEUR DE PEINTURE SUR ENSEMBLE DU VEHICULE / EPAISSEUR D ORIGINE SUR L ENSEMBLE . (ENTRE 100 ET 150 MICRONS).
COFFRE / ROUILLE / REPARATION + PEINTURE
PARE CHOCS AR / REPARATION + PEINTURE
AILE ARD / IMPACT / RETOUCHE
PORTE AVD / PLIEE SUR LE BORD / REPARATION + PEINTURE
AILE AVD / GRIFFE / REPARATION + PEINTURE
TOIT / ROUILLE / PEINTURE
AILE AVG / ENFONCEMENT / DSP SANS PEINTURE
PARE CHOCS AVG / REPARATION LOCALISEE
PORTE AVG / ECLAT / RETOUCHE
MOULURE PORTE AVG / RETOUCHE
