FICHE D EXPERTISE VEHICULE.

Immatriculation : R29837

Marque : RENAULT

Type : SCENIC

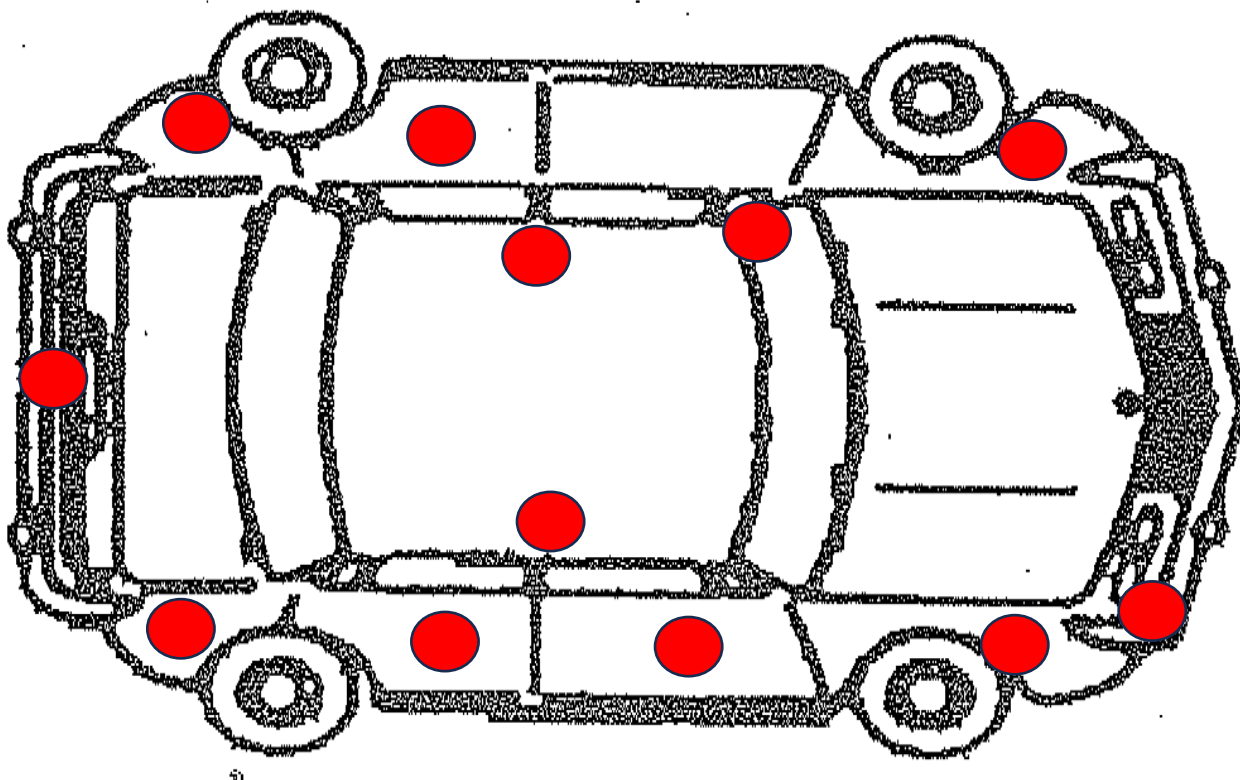
Etat extérieur du véhicule

MESURE EPAISSEUR DE PEINTURE SUR ENSEMBLE DU VEHICULE / EPAISSEUR D ORIGINE SUR L ENSEMBLE . (ENTRE 100 ET 150 MICRONS).

BRUIT SUSPENSION AVANT

EPAISSEUR PEINTURE FLANC GAUCHE +/- 250 MICRONS / REPARATION VISUELLEMENT CORRECTE

PARE CHOCS AR / DEFORMATIONS / REMPLACEMENT

AILE ARD / DEFORMATION / REPARATION + PEINTURE

PORTE AVD ET ARD / REMPLACEMENT

MONTANT DROIT / DSP SANS PEINTURE

AILE AVD / GRIFFE / POLISSAGE

PARE CHOCS AV / REPARATION + PEINTURE

AILE AVG / GRIFFES / POLISSAGE

MONTANT GAUCHE / GRIFFES / REPARATION + PEINTURE

AILE ARG + PORTE ARG / DEFORMATION / REPARATION + PEINTURE
