FICHE D EXPERTISE VEHICULE.

Marque : RENAULT

Type : CAPTUR

Numéro de châssis : VF12RAJ1A54241471

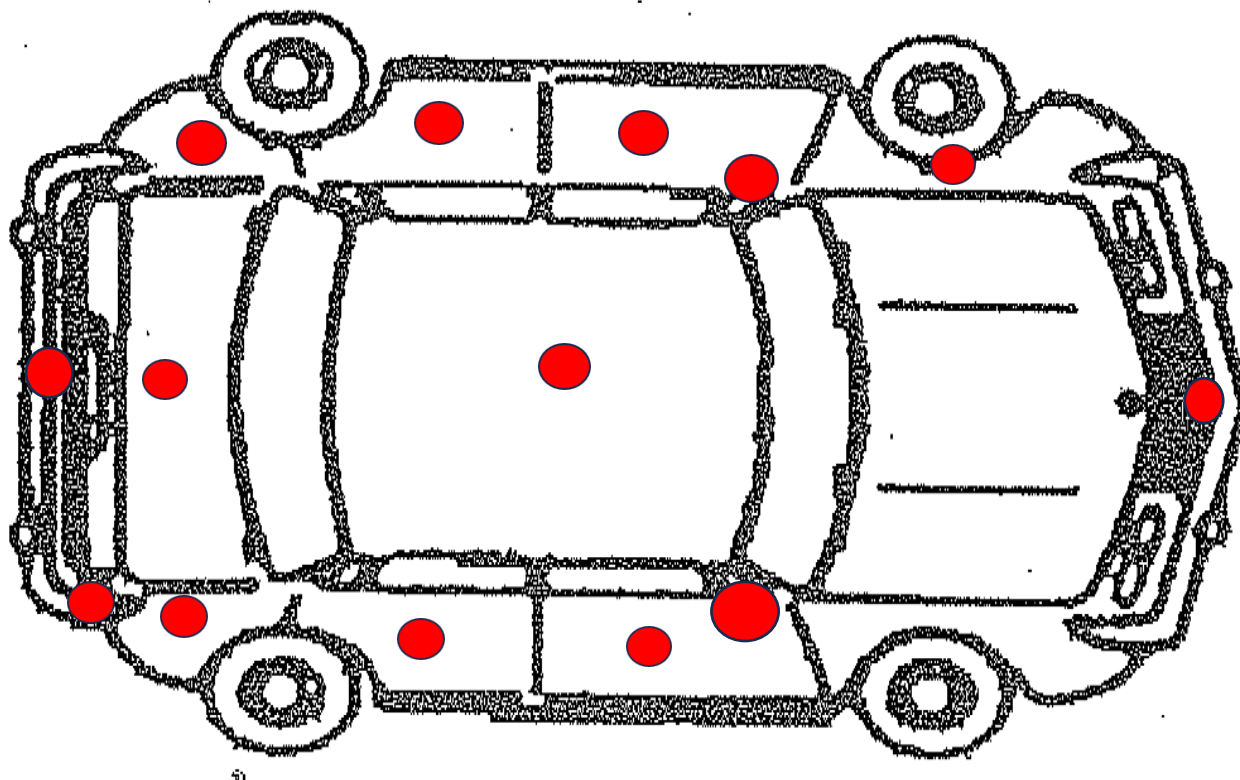
Etat extérieur du véhicule

MESURE EPAISSEUR DE PEINTURE SUR ENSEMBLE DU VEHICULE / EPAISSEUR D ORIGINE SUR L ENSEMBLE . (ENTRE 100 ET 150 MICRONS).

ACCOUDOIR CENTRAL / DETERIORE / A REMPLACER

PARE-CHOC ARRIERE CENTRAL / FISSURE + GRIFFES / A REMPLACER

COIN DE PARE-CHOC ARRIERE DROIT / GRIFFES / REPARATION + PEINTURE

HAYON / GRIFFES / REPARATION + PEINTURE

TOIT / ENFONCEMENT + ECLAT / DSP + RETOUCHE

AILE ARD / GRIFFES / REPARATION + PEINTURE

ELARGISSEUR ARD / GRIFFES / A REMPLACER

PORTE ARD / GRIFFE / POLISSAGE

PORTE AVD / ENFONCEMENTS / DSP

MONOGRAMME RENAULT DE CALANDRE / MANQUANT / A REMPLACER

PARE-CHOC AVANT / GRIFFES / REPARATION + PEINTURE

| SPOILER DE PARE CHOCS AVANT / CASSE / A REMPLACER |
| AILE AVG / GRIFFES / REPARATION + PEINTURE |
| PORTE AVG / GRIFFES / REPARATION + PEINTURE |
| PORTE ARG / DEFORMATION + GRIFFES / REPARATION + PEINTURE |
| AILE ARG / GRIFFES + ENFONCEMENTS / REPARATION + PEINTURE |
| COIFFE DE RETROVISEUR GAUCHE / GRIFFES / POLISSAGE |
