FICHE D EXPERTISE VEHICULE.

Marque : KIA

Type : VENGA

Numéro de châssis : KNAHU811AF7078170

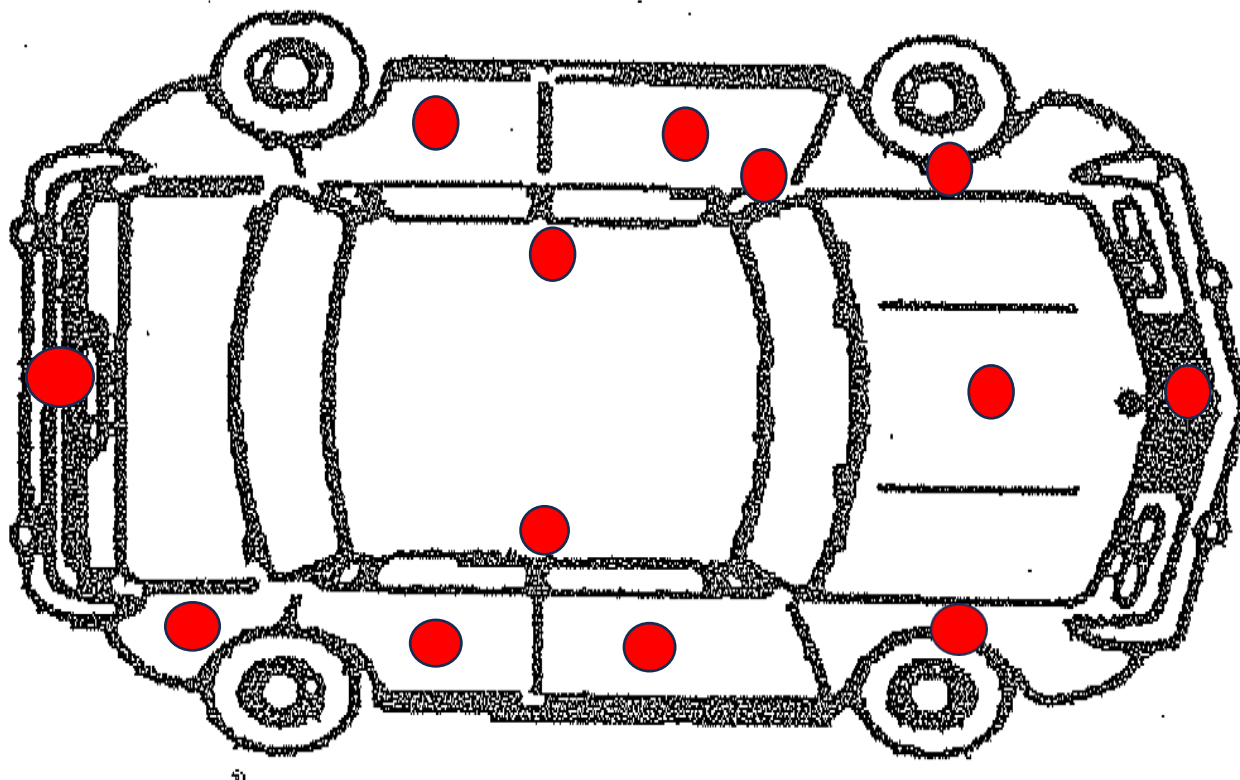
Etat extérieur du véhicule

MESURE EPAISSEUR DE PEINTURE SUR ENSEMBLE DU VEHICULE / EPAISSEUR D ORIGINE SUR L ENSEMBLE . (ENTRE 100 ET 150 MICRONS).

PARE-CHOC ARRIERE / GRIFFES / REPARATION + PEINTURE

AILE ARD / DEFORMATIONS / REPARATION + PEINTURE

PORTE ARD / DEFORMATIONS / REPARATION + PEINTURE

PORTE AVD / GRIFFE / REPARATION + PEINTURE

AILE AVD / GRIFFE / REPARATION + PEINTURE

MONTANT DROIT / ENFONCEMENT / DSP

GALLERIES DE TOIT / ECAILLEMENT / PEINTURE

PARE-CHOC AVANT / GRIFFES / REPARATION + PEINTURE

CAPOT / GRIFFE / POLISSAGE

AILE AVANT GAUCHE / GRIFFE / POLISSAGE

PORTE AVG / ENFONCEMENT / DSP

PORTE ARG / ENFONCEMENT + GRIFFE / DSP + PEINTURE

RETROVISEUR GAUCHE / CASSE / REMPLACEMENT
