| FICHE D EXPERTISE VEHICULE. | | |
| Immatriculation : 687922 | | |

| IDENTIFICATION VEHICULE | | | |
|---|---|---|---|
| Marque : BMW | Type : 214d Active Tourer | Cylindrée : 1496 CC | |

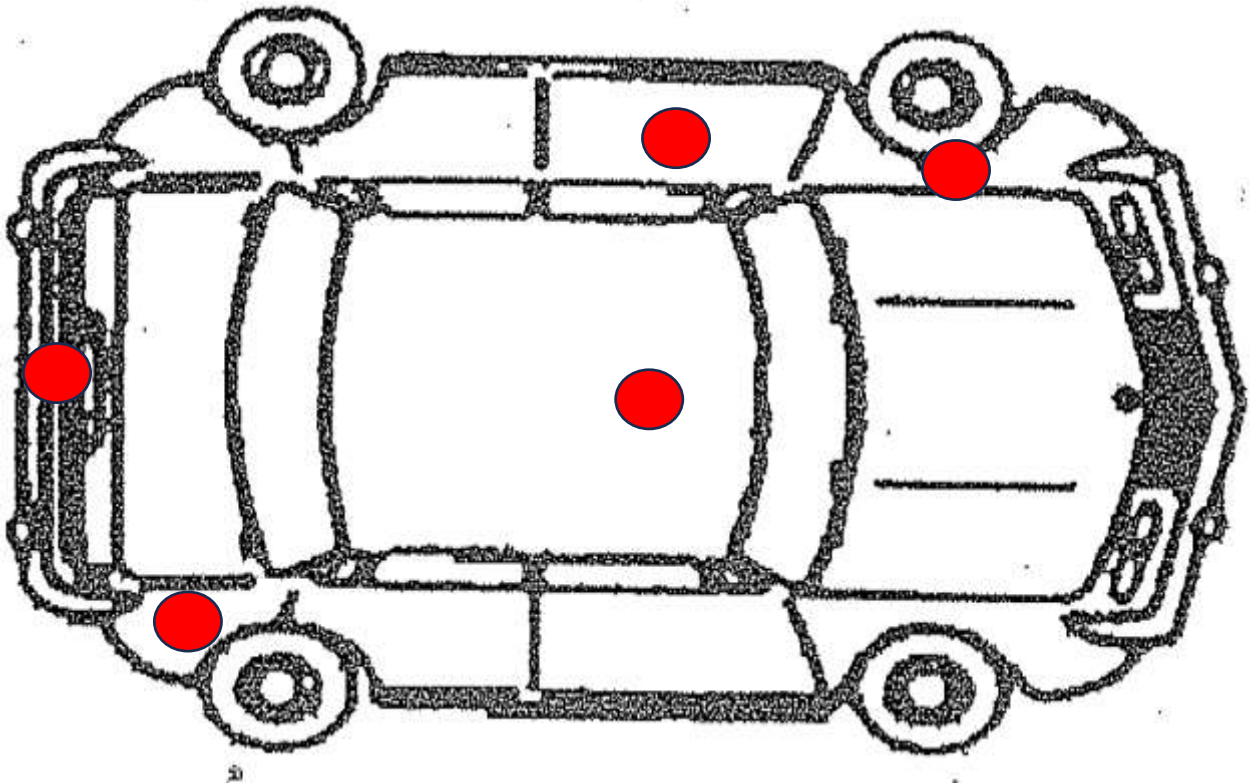
## Etat extérieur du véhicule

**MESURE EPAISSEUR DE PEINTURE SUR ENSEMBLE DU VEHICULE / EPAISSEUR D ORIGINE SUR L ENSEMBLE . ( ENTRE 100 ET 150 MICRONS).**

**EPAISSEUR DE PEINTURE PORTE AVD +/- 280 MICRONS / REPARATION VISUELLEMENT CORRECTE**

**CAPOT EPAISSEUR DE PEINTURE DE +/- 220 MICRONS / REPARATION DE QUALITE MOYENNE / POLISSAGE**

**AILE AVG / GRIFFE / POLISSAGE**

**PORTE ARG / ENFONCEMENT / DSP**

**PARE-CHOCS AR / GRIFFES / REPARATION + PEINTURE**

**AILE ARD / ENFONCEMENTS / DSP**

**TOIT OUVRANT / DISFONCTIONNEMENT / OUVERTURE IMPOSSIBLE**
