| FICHE D'EXPERTISE VEHICULE. | |
| Immatriculation : 899487 | |

| IDENTIFICATION VEHICULE | | | |
|---|---|---|---|
| Marque : Fiat | Type : 500 | Cylindrée : 1242 CC | |

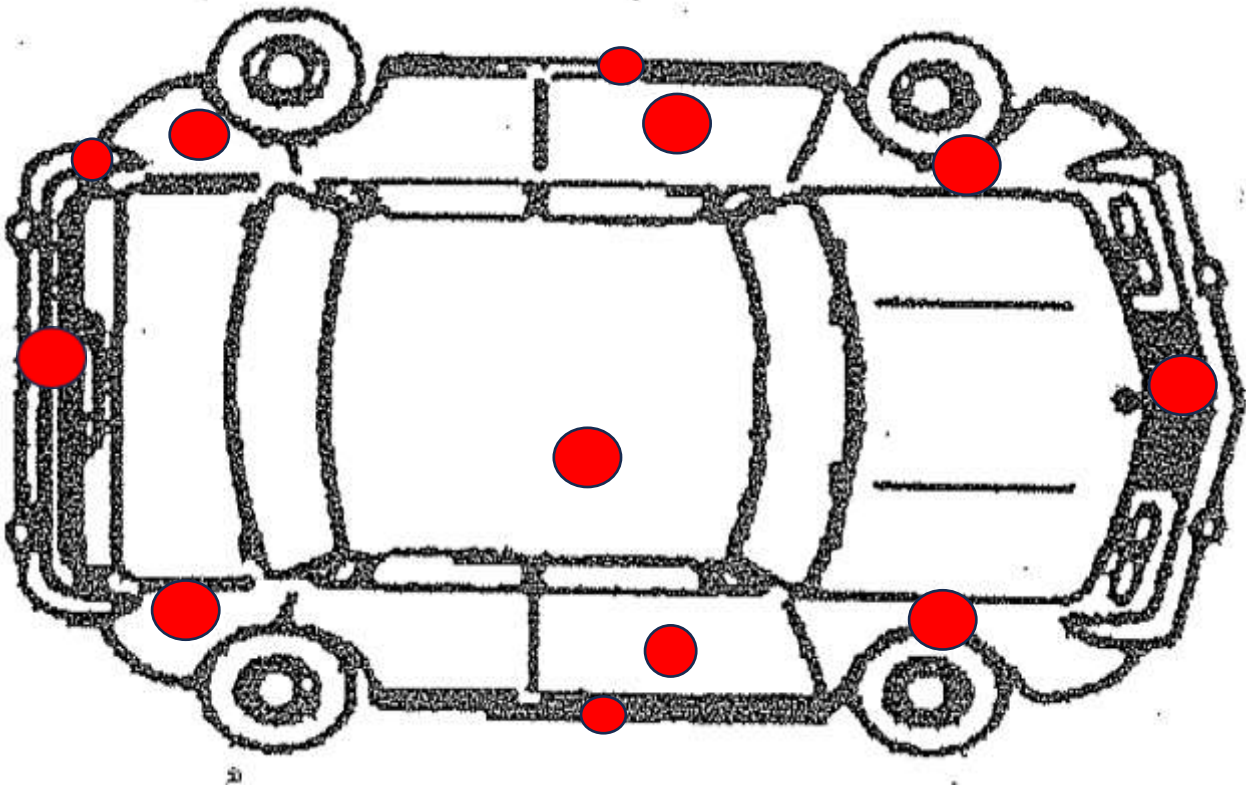
## Etat extérieur du véhicule

**MESURE EPAISSEUR DE PEINTURE SUR ENSEMBLE DU VEHICULE / EPAISSEUR D ORIGINE SUR L ENSEMBLE . ( ENTRE 100 ET 140 MICRONS).**

**PARE-CHOCS AV / GRIFFES / REPARATIONS + PEINTURE**

**AILE AVG / GRIFFE + ENFONCEMENT / POLISSAGE + DSP**

**PORTE AVG / GRIFFE + ENFONCEMENT / POLISSAGE + DSP + RETOUCHE BORD**

**BAS DE CAISSE G / GRIFFES / POLISSAGE**

**AILE ARG / ENFONCEMENT / DSP**

**FEU ARG / CASSE / REMPLACEMENT**

**PARE- CHOCS AR / GRIFFES + DEFORMATIONS / REPARATION + PEINTURE**

**AILE ARD / GRIFFES + DEFORMATIONS / REPARATION + PEINTURE**

**BAS DE CAISSE DROIT / GRIFFES / REPARATION + PEINTURE**

**PORTE AVD / GRIFFE / POLISSAGE**

**MOULURE SUPERIEURE D'AILE AVD / MANQUANTE**

| <b>AILE AVD / GRIFFES / POLISSAGE</b> |
| <b>TOIT / ENFONCEMENT / DSP</b> |
