| FICHE D EXPERTISE VEHICULE. | | |
| Immatriculation : 575318 | | |

| IDENTIFICATION VEHICULE | | | |
|---|---|---|---|
| Marque : SEAT | Type : ATECA | Cylindrée : 1395 CC | |

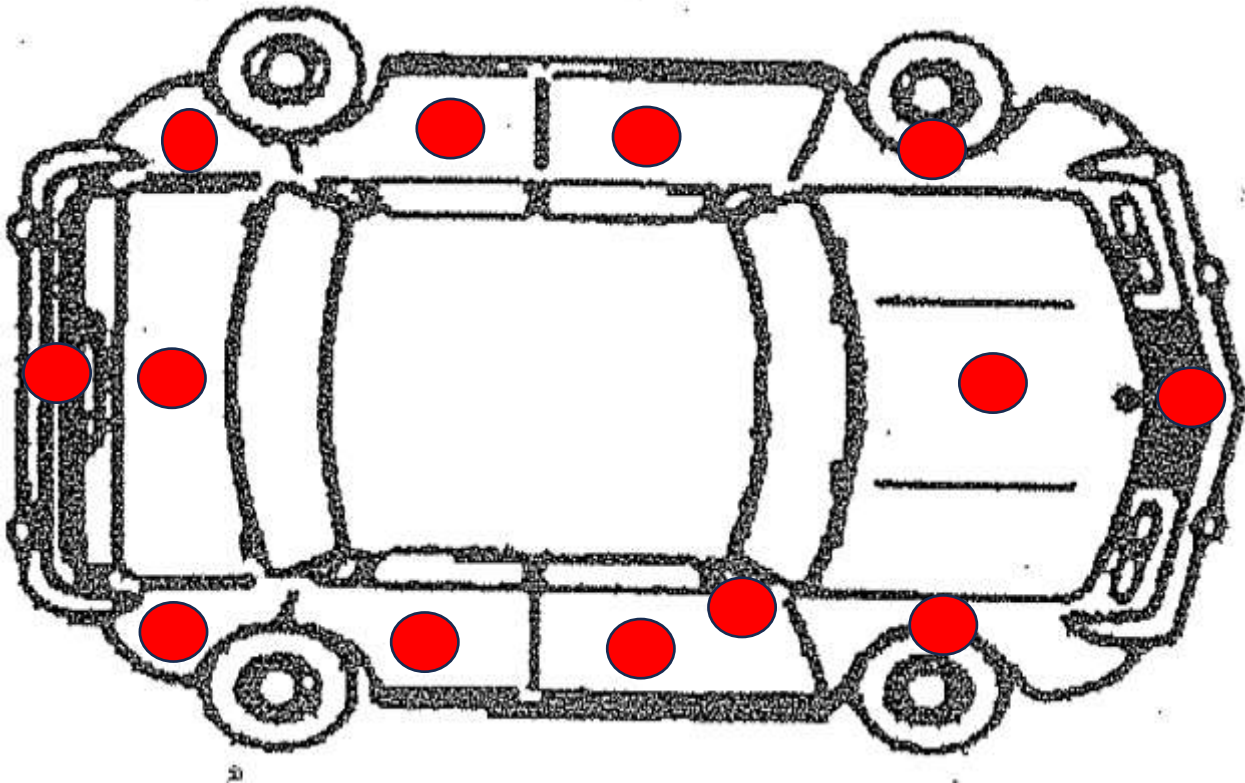
## Etat extérieur du véhicule

**MESURE EPAISSEUR DE PEINTURE SUR ENSEMBLE DU VEHICULE / EPAISSEUR D ORIGINE SUR L ENSEMBLE . ( ENTRE 100 ET 150 MICRONS).**

**EPAISSEUR PEINTURE AILE ARD + PORTE ARD +/- 200 MICRONS / REPARATION VISUELLEMENT CORRECTE**

**HAYON / GRIFFES / REPARATION + PEINTURE**

**PARE-CHOCS AR / GRIFFES / REPARATION + PEINTURE**

**MOULURE CENTRALE DE PARE-CHOCS AR / GRIFFES / REMPLACEMENT**

**AILE ARG / ENFONCEMENT / DSP**

**PORTE ARG / ENFONCEMENTS + GRIFFE / DSP + POLISSAGE**

**PORTE AVG / GRIFFE + ENFONCEMENTS / DSP + POLISSAGE**

**AILE AVG / GRIFFE / POLISSAGE**

**PARE-CHOCS AV / DEFORMATIONS + GRIFFES / REPARATION + PEINTURE**

**CAPOT / ENFONCEMENTS / DSP**

| <b>GRILLE INFERIEURE DE PARE-CHOC AVANT / CASSEE / REMPLACEMENT</b> |
| <b>MOULURE INFERIEURE CENTRALE GRISE / DEFORMATIONS / REMPLACEMENT</b> |
| <b>AILE AVD / GRIFFES / REPARATION + PEINTURE</b> |
| <b>PORTE AVD / DEFORMATIONS / REPARATION + PEINTURE</b> |
| <b>MOULURE DE BAS DE PORTE AVD / GRIFFE / REPARATION + PEINTURE</b> |
| <b>RETROVISEUR AVD / CASSE / REMPLACEMENT</b> |
| <b>PORTE ARD / DEFORMATION + GRIFFES / REPARATION + PEINTURE</b> |
| <b>MOULURE DE PORTE / GRIFFE / REPARATION + PEINTURE</b> |
| <b>AILE ARD / ENFONCEMENTS + GRIFFES / REPARATION + PEINTURE</b> |
