| FICHE D EXPERTISE VEHICULE. | |

| IDENTIFICATION VEHICULE | |
|---|---|
| Marque : VOLKSWAGEN | Type : GOLF SPORTSVAN    Cylindrée : 1598 CC |
| Numéro de châssis : WVWZZZAUZHW524919 | Code : 703 |

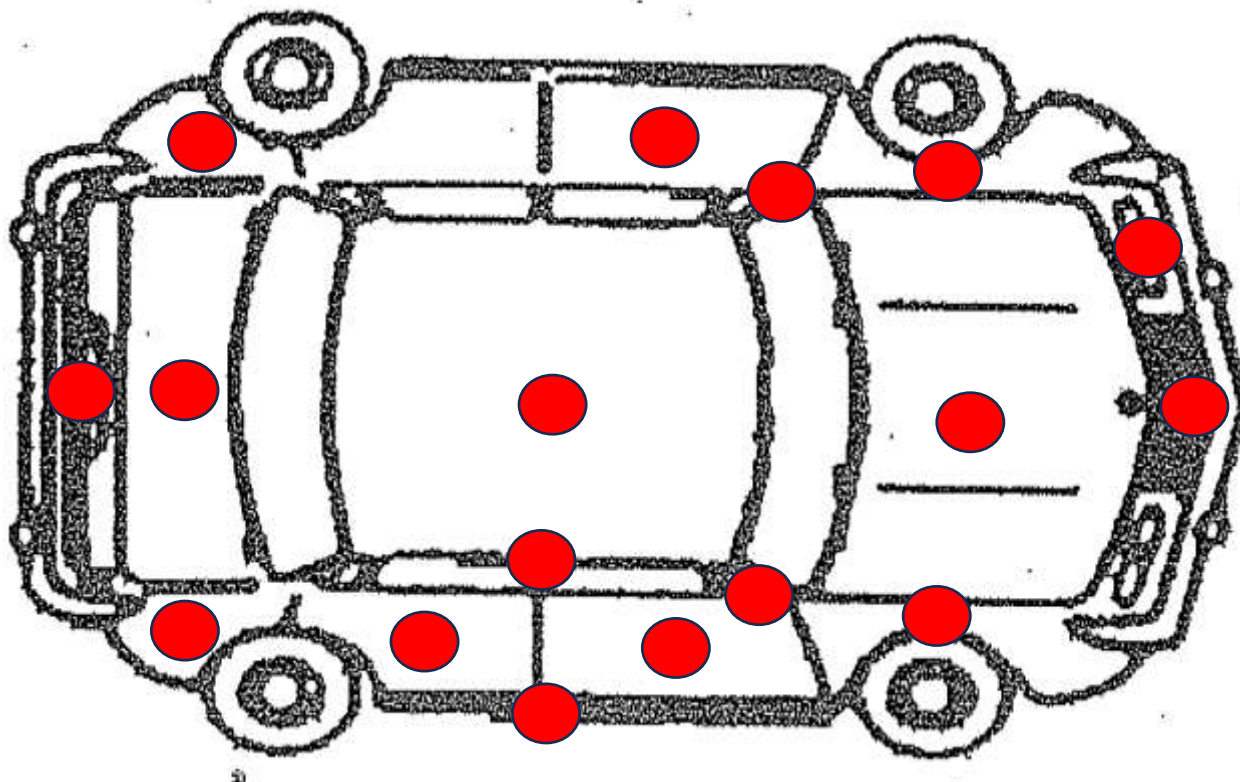
| Etat extérieur du véhicule | |

MESURE EPAISSEUR DE PEINTURE SUR ENSEMBLE DU VEHICULE / EPAISSEUR D ORIGINE SUR L ENSEMBLE . ( ENTRE 100 ET 150 MICRONS).

**HAYON / GRIFFES / REPARATION + PEINTURE**

**PARE-CHOCS AR / GRIFFES + DIFFERENCE DE TEINTE / REPARATION + PEINTURE**

| AILE ARD / ENFONCEMENT + DEFAUTS DE PEINTURE / POLISSAGE | |

**BAS DE CAISSE DROIT / REPARATION MEDIOCRE (+/- 900 MICRONS) / REPARATION + PEINTURE**

**PORTE ARD / REPARATION MEDIOCRE (+/- 900 MICRONS) / REPARATION + PEINTURE**

| <p><b>PORTE AVD / REPARATION MEDIOCRE (+/- 900 MICRONS) / REPARATION + PEINTURE</b></p> |

| <b>MONTANT DROIT / REPARATION MEDIOCRE (+/- 1200 MICRONS) / REPARATION + PEINTURE</b> | |

## RETROVISEUR DROIT / GRIFFES / REMPLACEMENT

| COIFFE DE RETROVISEUR DROIT / GRIFFES / REPARATION + PEINTURE |

| AILE AVD / GRIFFES / REPARATION + PEINTURE | |

**CAPOT / DEFORMATION IMPORTANTE / REMPLACEMENT**

| <b>PARE-CHOCS AV / CASSE / REMPLACEMENT</b> |
| <b>CALANDRE / CASSE / REMPLACEMENT</b> |
| <b>FEU ANTIBROUILLARD GAUCHE / CASSE / REMPLACEMENT</b> |
| <b>AILE AVG / GRIFFES / REPARATION + PEINTURE</b> |
| <b>PORTE AVG / GRIFFE + ENFONCEMENT / REPARATION + PEINTURE</b> |
| <b>RETROVISEUR GAUCHE / CASSE / REMPLACEMENT</b> |
| <b>AILE ARG / GRIFFES / REPARATION + PEINTURE</b> |
| <b>TOIT / ENFONCEMENTS + GRIFFES / REPARATION + PEINTURE</b> |
