| FICHE D EXPERTISE VEHICULE. | |
| Immatriculation : B97406 | |

| IDENTIFICATION VEHICULE | |
|---|---|
| Marque : BMW | Type :118      Cylindrée : 1995CC |

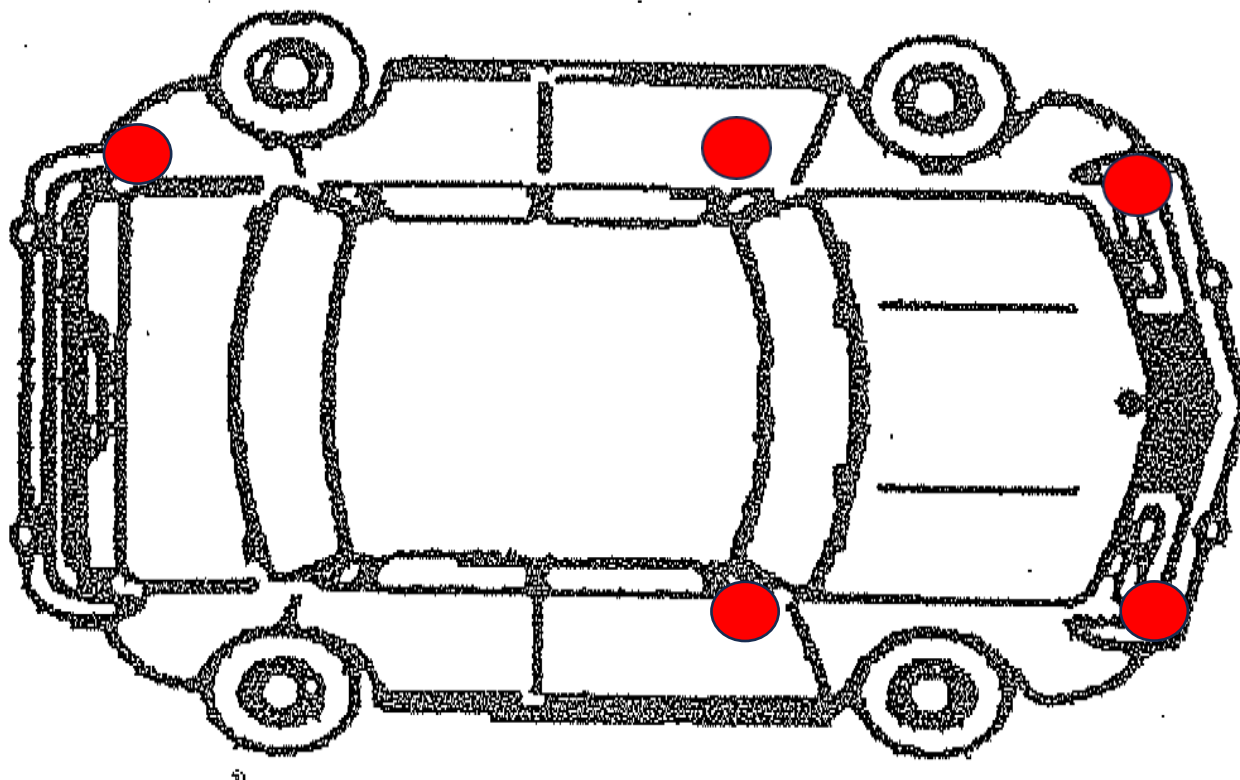
## Etat extérieur du véhicule

**MESURE EPAISSEUR DE PEINTURE SUR ENSEMBLE DU VEHICULE / EPAISSEUR D ORIGINE SUR L ENSEMBLE . ( ENTRE 100 ET 150 MICRONS).**

**PORTE AVD / ENFONCEMENT / DSP SANS PEINTURE + RETOUCHE BORD DE PORTE**

**PARE CHOCS ARG / GRIFFES / REPARATION LOCALISEE**

**AILE ARG / ENFONCEMENT + GRIFFES / DSP + POLISSAGE**

**PORTE AVG / GRIFFES / POLISSAGE**

**AILE AVG /DEFORMATION / REPARATION + PEINTURE**

**PARE CHOCS AVG / REPARATION LOCALISEE**

**COIFFE DE RETROVISEUR GAUCHE / PEINTURE**
