| FICHE D EXPERTISE VEHICULE. | | |
| Immatriculation : H98641 | | |

| IDENTIFICATION VEHICULE | | |
|---|---|---|
| Marque : HYUNDAI | Type : TUCSON | Cylindrée : 1685CC |

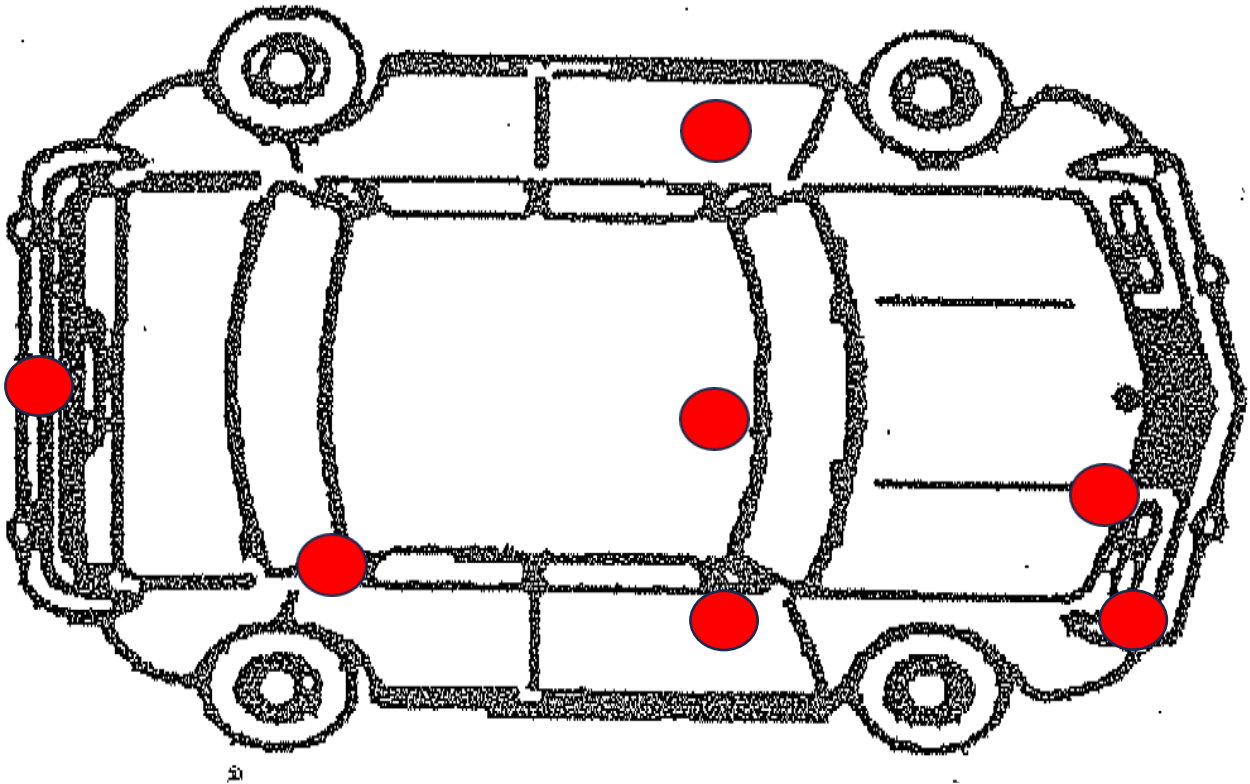
## Etat extérieur du véhicule

**MESURE EPAISSEUR DE PEINTURE SUR ENSEMBLE DU VEHICULE / EPAISSEUR D ORIGINE SUR L ENSEMBLE . ( ENTRE 100 ET 150 MICRONS).**

**CAPOT / ENFONCEMENTS + ROUILLE / REPARATION + PEINTURE**

**CALANDRE CHROME / CASSEE / REMPLACEMENT**

**AILE AVD / DEFORMATIONS / REPARATION + PEINTURE**

**MONTANT DROIT / ENFONCEMENT / DSP SANS PEINTURE**

**AILE ARD / ENFONCEMENT / DSP SANS PEINTURE**

**PARE CHOCS AR / GRIFFES / PEINTURE**

**TOIT / ENFONCEMENT / DSP SANS PEINTURE**

**PORTE AVG / DEFORMATIONS / REPARATION + PEINTURE**

**RETROVISEUR GAUCHE / GRIFFES**
