| FICHE D EXPERTISE VEHICULE. | |
| Immatriculation : B07405 | |

| IDENTIFICATION VEHICULE | | |
|---|---|---|
| Marque : BMW | Type :316 | Cylindrée :1995 CC |

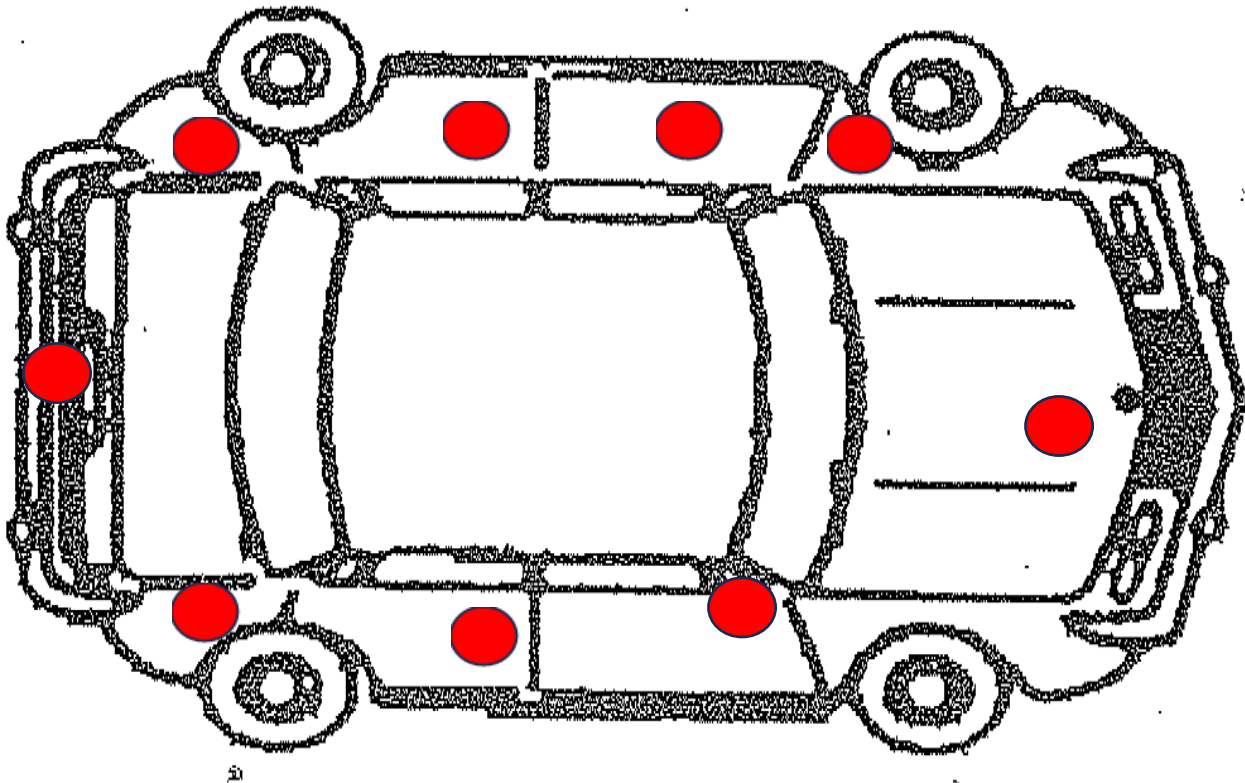
| <b>Etat extérieur du véhicule</b> |

| Observations : |
|---|
| MESURE EPAISSEUR DE PEINTURE SUR ENSEMBLE DU VEHICULE / EPAISSEUR D ORIGINE SUR L ENSEMBLE . ( ENTRE 100 ET 150 MICRONS). |
| AILE AVG/GRIFFES/POLISSAGE |
| PORTE AVG/GRIFFES/POLISSAGE |
| POTE ARG/GRIFFES+DEFORMATION/REPARATION+PEINTURE |
| AILE ARG/GRIFFES+ENFONCEMENTS/DSP + POLISSAGE |
| PARE CHOCS AR/GRIFFES/REPARATION+PEINTURE |
| AILE AR DROITE/ENFONCEMENT/DSP SANS PEINTURE |
| PORTE ARD ET AVD/GRIFFES/POLISSAGE |
| CAPOT/ENFONCEMENTS/DSP SANS PEINTURE |
