| FICHE D EXPERTISE VEHICULE. | |
| Immatriculation : B70897 | |

| IDENTIFICATION VEHICULE | | |
|---|---|---|
| Marque : BMW | Type : X1 | Cylindrée :1995 CC |

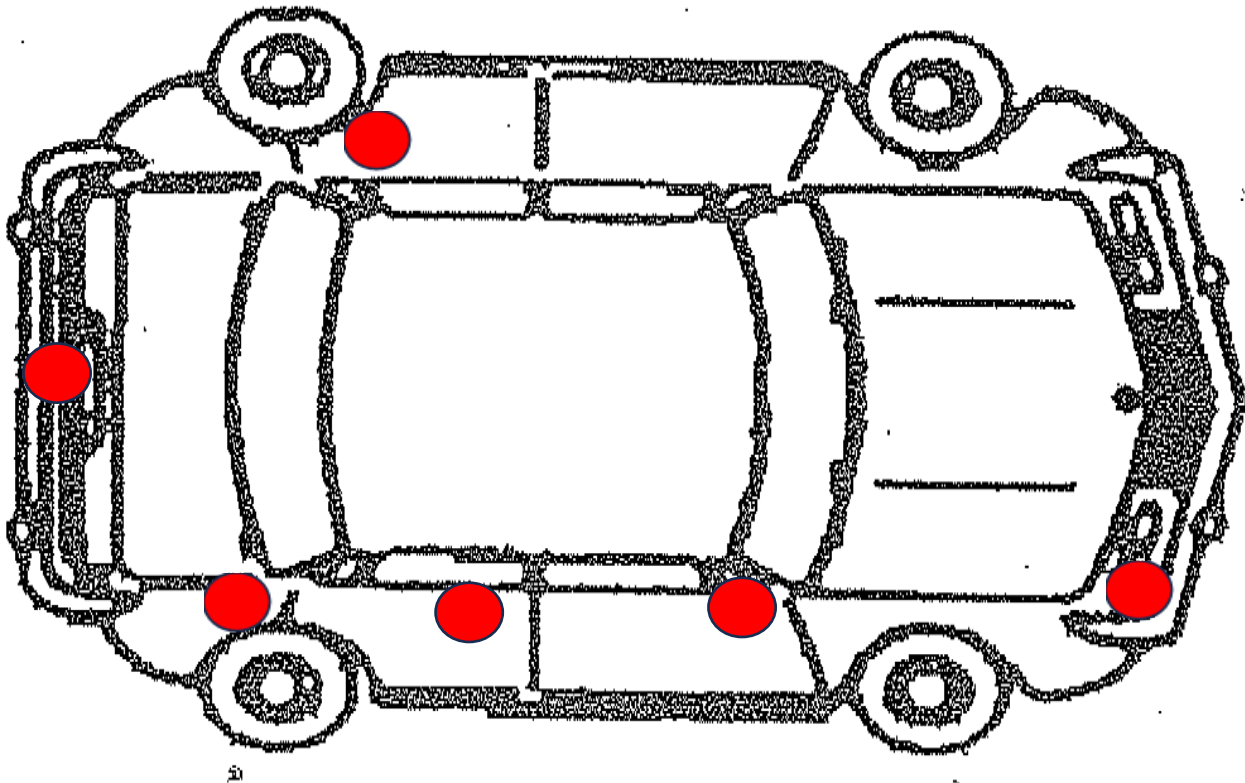
| <b>Etat extérieur du véhicule</b> |

| Observations : |
|---|
| MESURE EPAISSEUR DE PEINTURE SUR ENSEMBLE DU VEHICULE / EPAISSEUR D ORIGINE SUR L ENSEMBLE . ( ENTRE 100 ET 150 MICRONS). |
| PORTE ARD/DEFORMATION/REPARATION+PEINTURE |
| AILE ARD/ENFONCEMENT/REPARATION+PEINTURE |
| PARE CHOCS AR/GRIFFES/REPARATION+PEINTURE |
| PORTE ARG /ENFONCEENT/DSP + RETOUCHE |
| PORTE AVG/RETOUCHE DE PORTE+ENFONCEMENT/DSP+RETOUCHE PEINTURE |
