| FICHE D EXPERTISE VEHICULE. | |
| Immatriculation : M79788 | |

| IDENTIFICATION VEHICULE | | |
|---|---|---|
| Marque : MINI | Type : COOPER | Cylindrée : 1598CC |

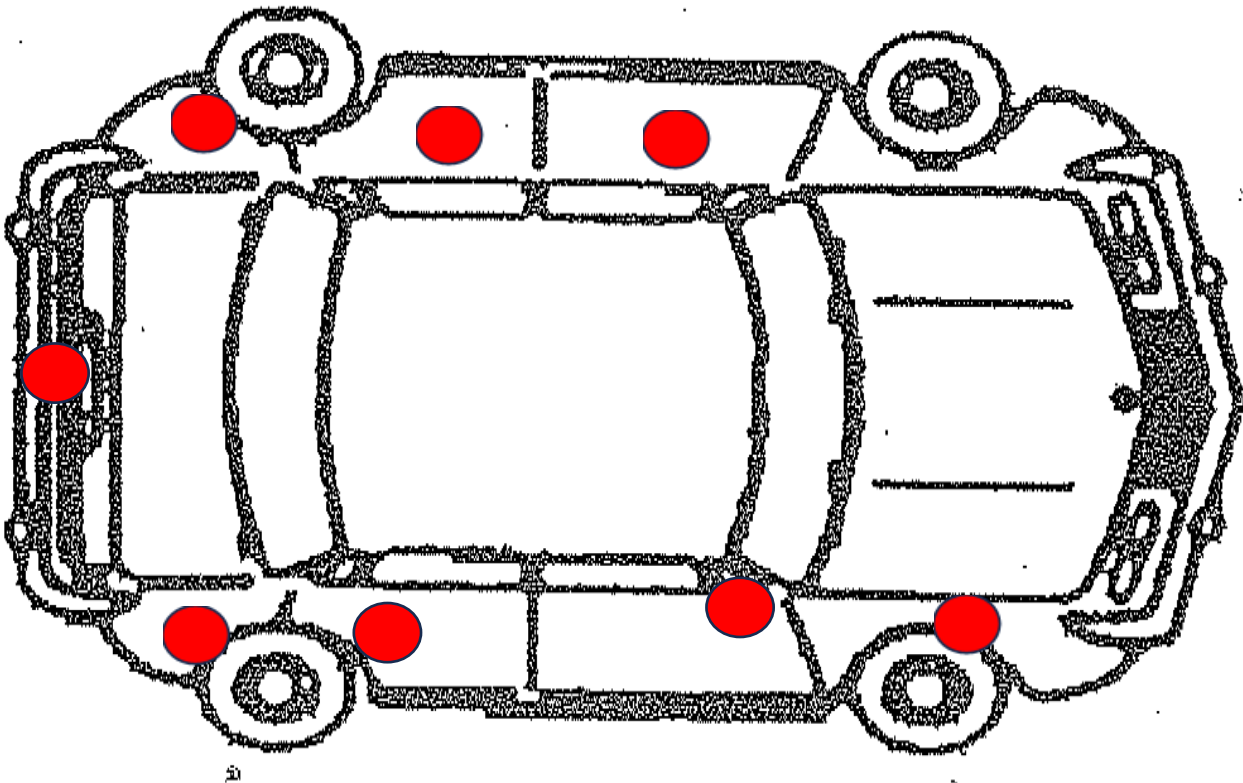
## Etat extérieur du véhicule

**MESURE EPAISSEUR DE PEINTURE SUR ENSEMBLE DU VEHICULE / EPAISSEUR D ORIGINE SUR L ENSEMBLE . ( ENTRE 100 ET 150 MICRONS).**

AILE AVG / ENFONCEMENT / DSP SANS PEINTURE

PORTE AVG / GRIFFES / POLISSAGE

PORTE ARG / GRIFFES / POLISSAGE

AILE ARG / GRIFFES / IMPACTS / REPARATION + PEINTURE

CACHE CROCHET PC AR / REMPLACEMENT

PORTE ARD / DEFORMATION / REPARATION + PEINTURE

TOIT / ENFONCEMENTS X 2 / DSP SANS PEINTURE

**COIFFE DE RETRO D/REEMPLACEMENT**
