| FICHE D EXPERTISE VEHICULE. | |
| Immatriculation : VMV71387 | |

| IDENTIFICATION VEHICULE | |
|---|---|
| Marque : VOLKSWAGEN Type :TIGUAN | Cylindrée :1698 CC |

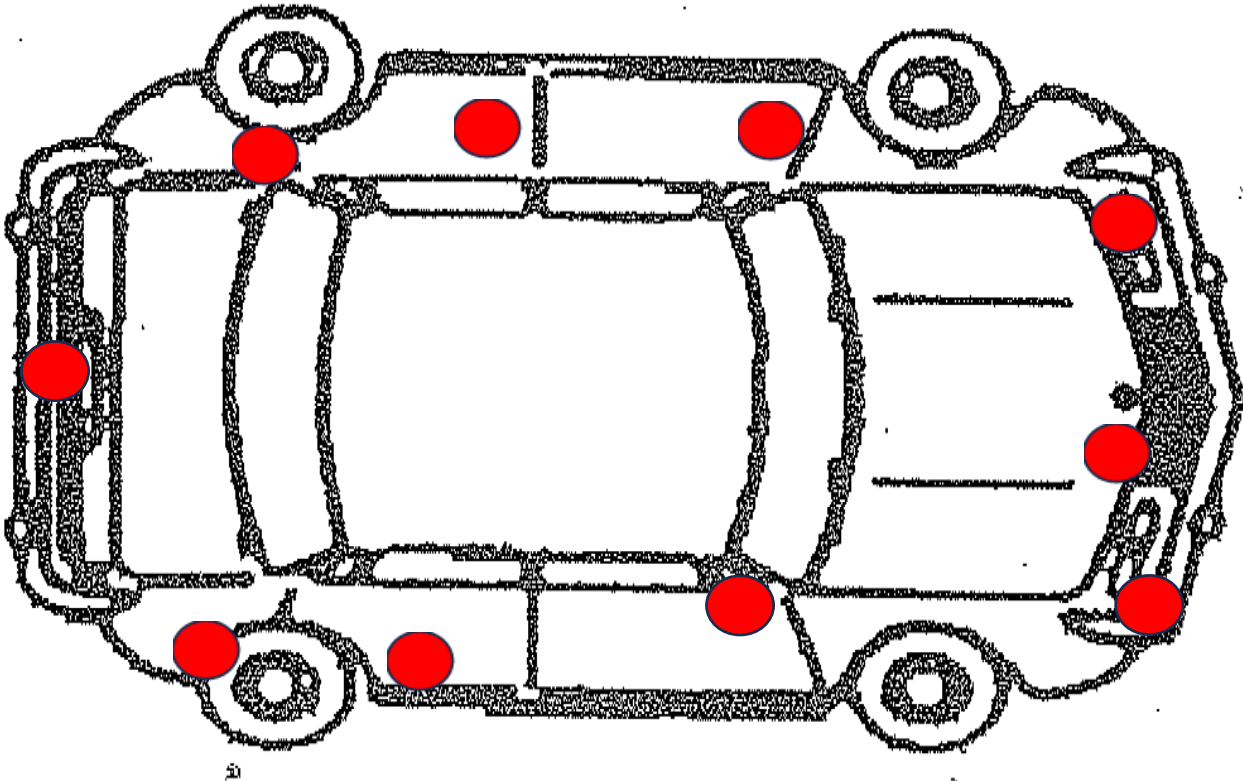
## Etat extérieur du véhicule

**MESURE EPAISSEUR DE PEINTURE SUR ENSEMBLE DU VEHICULE / EPAISSEUR D ORIGINE SUR L ENSEMBLE . ( ENTRE 100 ET 150 MICRONS).**

CAPOT/PEINTURE ENDOMMAGE/REPARATION+PEINTURE

AILE AVG/ECLAT

PORTE AVG/ECLAT/RETOUCHE POSSIBLE

PORTE ARG/ECLAT+ RETOUCHE

PORTE ARG DIFFERENCE DE TEINTE

MONTANT GAUCHE/ENFONCEMENT/DSP SANS PEINTURE

PARE CHOCS AR/REPARATION+PEINTURE

COFFRE/ENFONCEMENT/DSP SANS PEINTURE

PORTE ARD/IMPACTE/DEFORMATION+PEINTURE

PORTE AVD/IMPACTE/DEFORMATION+PEINTURE

AILE AVD/PEINTURE ENDOMMAGE/REPARATION+PEINTURE
