| FICHE D EXPERTISE VEHICULE. | | |
| Immatriculation :S52936 | | |

| IDENTIFICATION VEHICULE | | |
|---|---|---|
| Marque :SKODA | Type :KAROQ | Cylindrée : 1598CC |

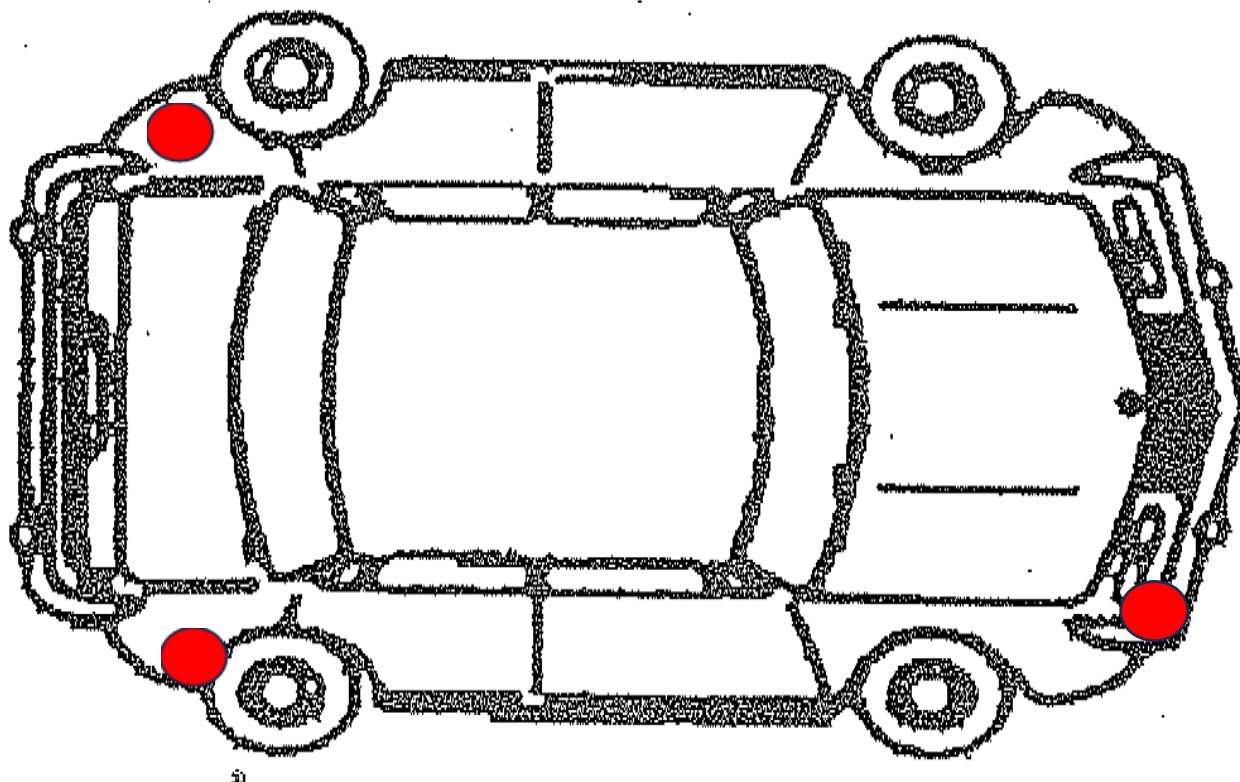
## Etat extérieur du véhicule

MESURE EPAISSEUR DE PEINTURE SUR ENSEMBLE DU VEHICULE / EPAISSEUR D ORIGINE SUR L ENSEMBLE . ( ENTRE 100 ET 150 MICRONS).

EPAISSEUR PEINTURE 310 MICRONS

PARE CHOCS AV/IMPACTS /REPARATION+PEINTURE

AILE ARG/IMPACT/REPARATION+PEINTURE

AILE ARD/IMPACT/REPARATION+PEINTURE
