| FICHE D EXPERTISE VEHICULE. | | |
| Immatriculation :A56850 | | |

| IDENTIFICATION VEHICULE | | |
|---|---|---|
| Marque : AUDI | Type : Q5 | Cylindrée : 1968CC |
| Numéro de châssis :WAUZZZ8R7HA056850 | Code :711 | |

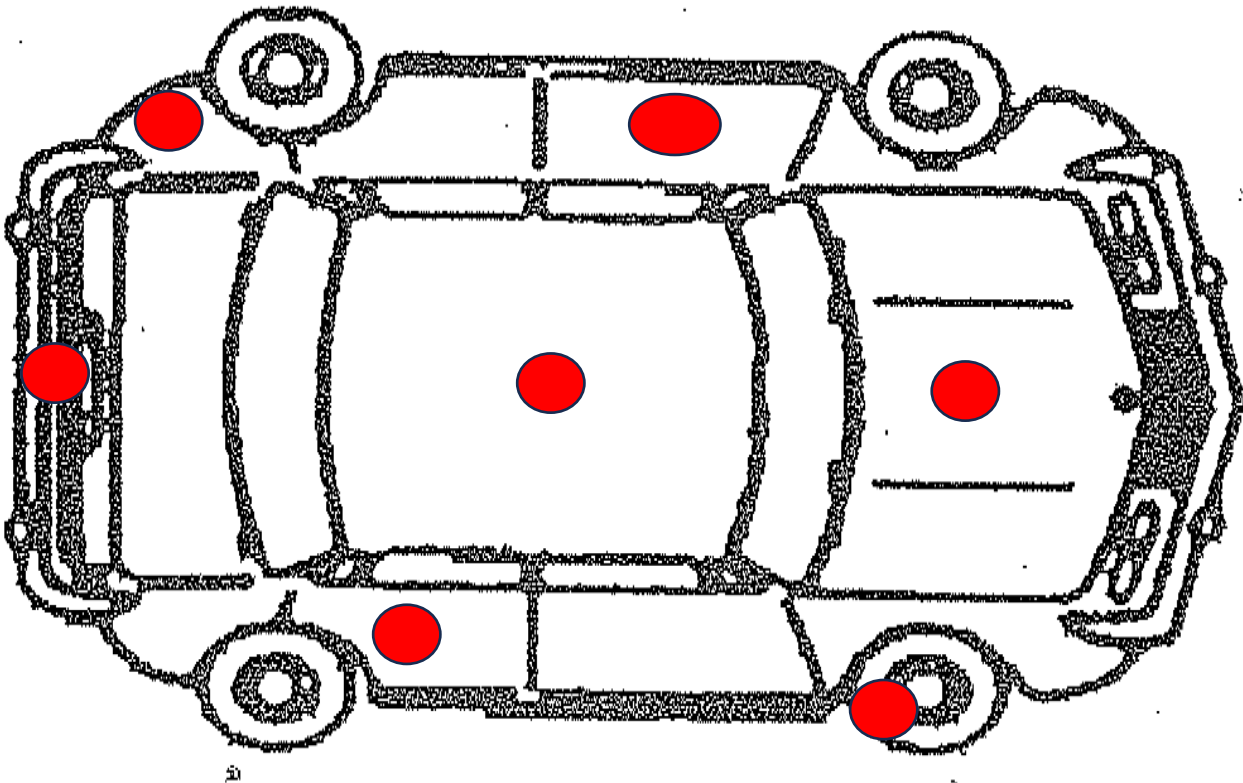
## Etat extérieur du véhicule

**MESURE EPAISSEUR DE PEINTURE SUR ENSEMBLE DU VEHICULE / EPAISSEUR D ORIGINE SUR L ENSEMBLE . ( ENTRE 100 ET 150 MICRONS).**

**PARE CHOCS AR / GRIFFES + DEFORMATIONS / REPARATION + PEINTURE**

**AILE ARG / ECLAT / RETOUCHE**

**PORTE AVG / GRIFFES /REPARATION + PEINTURE**

**RETROVISEUR GAUCHE / CASSE / REMPLACEMENT**

**AILE AVG / ENFONCEMMENT / DSP SANS PEINTURE**

**CAPOT / ENFONCEMENT / DSP SANS PEINTURE**

**COQUILLE AILE AVD / DEFORMEE / REMPLACEMENT**

**PORTE AVD / ENFONCEMENT / DSP SANS PEINTURE**

**PORTE ARD / DEFORMATION / DSP POSSIBLE**

**TOIT /ENFONCEMENTS X 2 / DSP SANS PEINTURE**

**EPAISSEUR PEINTURE FLANC GAUCHE +/- 450 MICRONS**

| <b>JOINT SUPERIEUR DE PORTE AVG / REMPLACEMENT</b> |
