| FICHE D EXPERTISE VEHICULE. | | |
| Immatriculation : B82563 | | |

| IDENTIFICATION VEHICULE | | |
|---|---|---|
| Marque : BMW | Type :216 | Cylindrée : 1496CC |

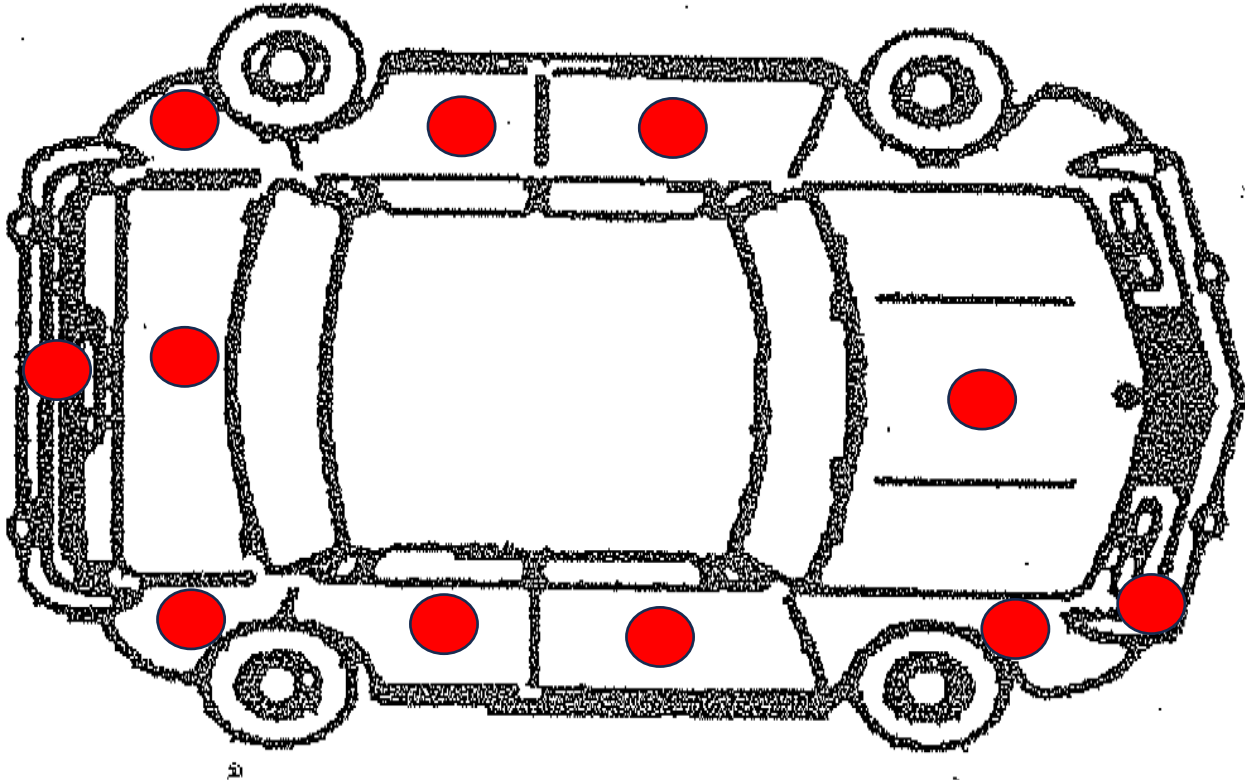
Etat extérieur du véhicule

MESURE EPAISSEUR DE PEINTURE SUR ENSEMBLE DU VEHICULE / EPAISSEUR D ORIGINE SUR L ENSEMBLE . ( ENTRE 100 ET 150 MICRONS).

EPAISSEUR PEINTURE / 450 MICRONS

COFFRE / ENFONCEMENTS X 4 / DSP SANS PEINTURE

AILE ARG / GRIFFE/ POLISSAGE

PORTE ARG / ENFONCEMENTS X 2 / DSP SANS PEINTURE

CAPOT / ENFONCEMENT / DSP SANS PEINTURE

PARE CHOCS AVD / REPARATION LOCALISEE

PARE CHOCS AR / GRIFFES / REPARATION LOCALISEE

AILE AVD / ENFONCEMENT / DSP SANS PEINTURE

PORTE AVD / ENFONCEMENTS X 2 / DSP + RETOUCHE

PORTE ARD / DEFORMATION / DSP SANS PEINTURE

| <b>AILE ARD / GRIFFES / POLISSAGE</b> |
