| FICHE D EXPERTISE VEHICULE. | | |
| Immatriculation : B86895 | | |

| IDENTIFICATION VEHICULE | | |
|---|---|---|
| Marque : BMW | Type : X2 | Cylindrée : 1496CC |

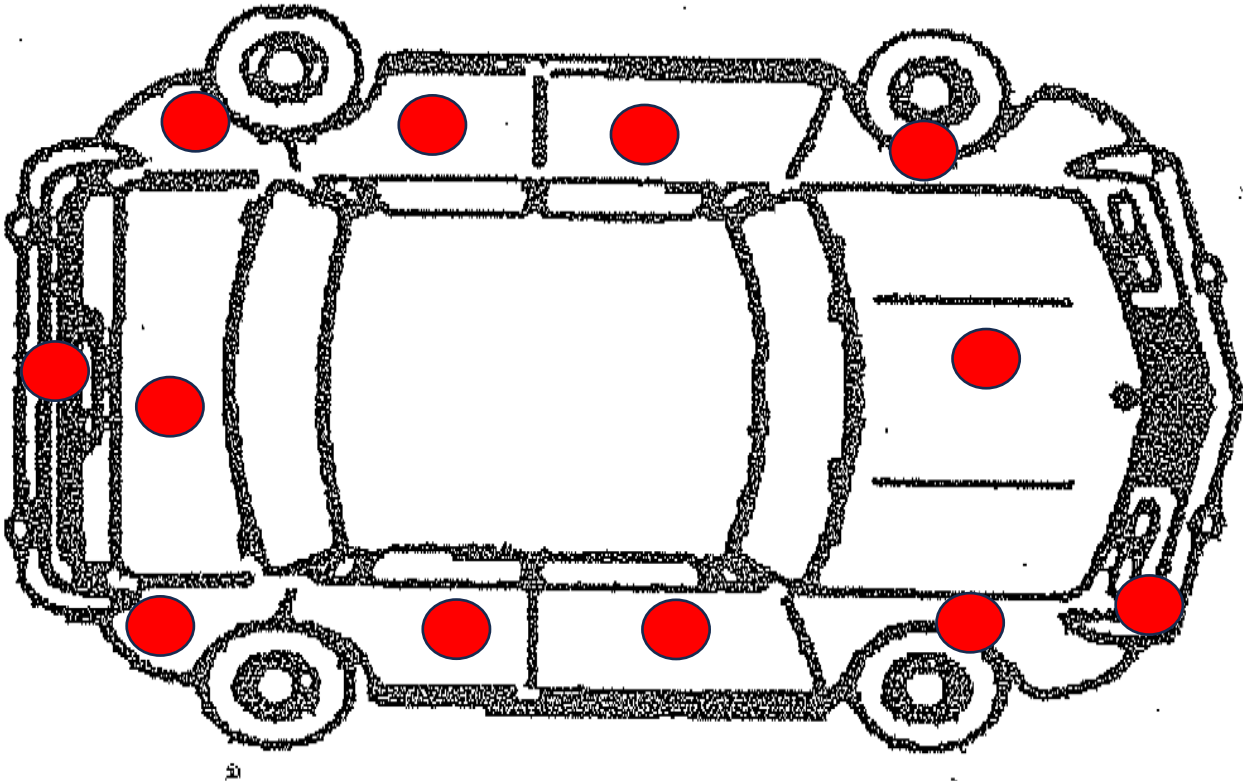
## Etat extérieur du véhicule

**MESURE EPAISSEUR DE PEINTURE SUR ENSEMBLE DU VEHICULE / EPAISSEUR D ORIGINE SUR L ENSEMBLE . ( ENTRE 100 ET 150 MICRONS).**

**ELARGISSEUR ARG / REMPLACEMENT**

**PARE CHOCS AR / GRIFFES /REPARATION + PEINTURE**

**AILE ARG / DEFORMATIONS / REPARATION + PEINTURE**

**PORTE ARG / DEFORMATIONS / REPARATION + PEINTURE**

**PORTE AVG / DEFORMATIONS / REPARATION + PEINTURE**

**AILE AVG / ENFONCEMENT /DSP SANS PEINTURE**

**CAPOT / IMPACTS CAILLOUX / PEINTURE**

**AILE AVD + PORTE AVD + PORTE ARD + AILE ARD / GRIFFES / REPARATION + PEINTURE**

**COFFRE / ECLAT / PEINTURE**
