| FICHE D EXPERTISE VEHICULE. | | |
| Immatriculation : V78000 | | |

| IDENTIFICATION VEHICULE | | |
|---|---|---|
| Marque : VW | Type :PASSAT | Cylindrée : 1598CC |

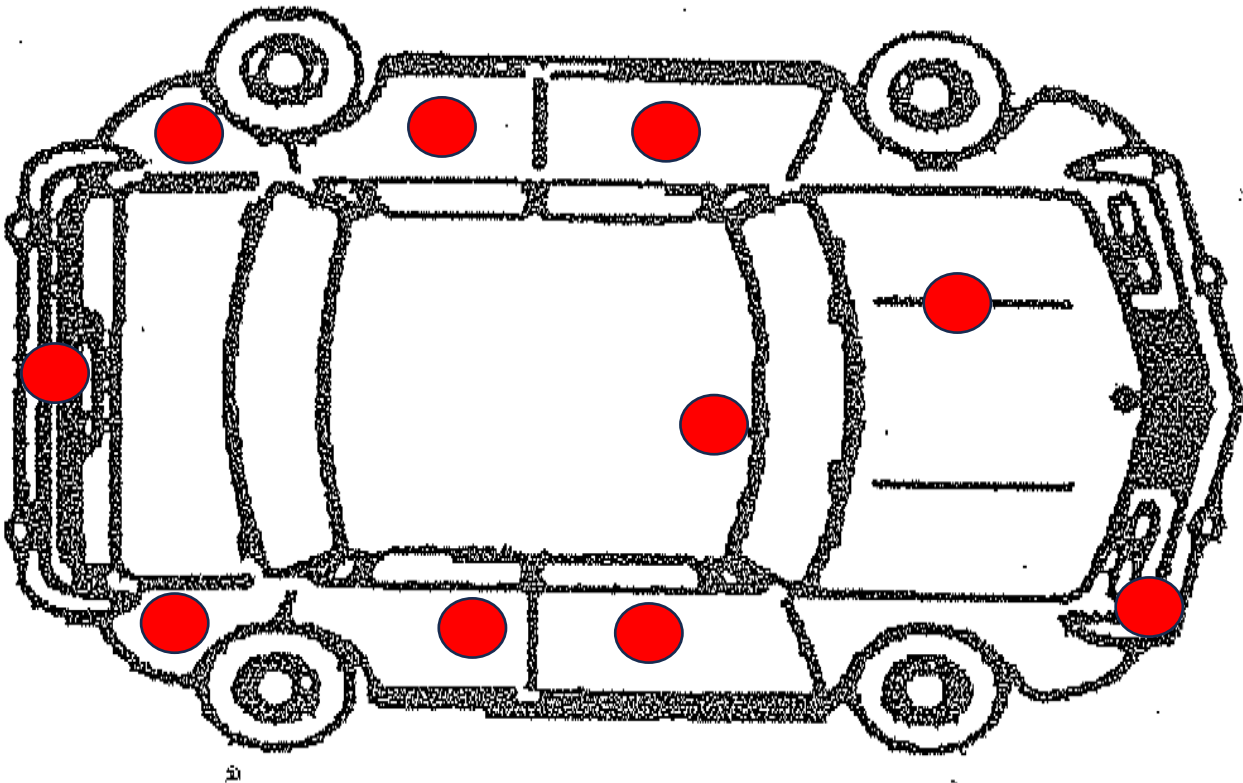
## Etat extérieur du véhicule

**MESURE EPAISSEUR DE PEINTURE SUR ENSEMBLE DU VEHICULE / EPAISSEUR D ORIGINE SUR L ENSEMBLE . ( ENTRE 100 ET 150 MICRONS).**

**PARE CHOCS AR / GRIFFES / REPARATION + PEINTURE**

**AILE ARG / ENFONCEMENTS + GRIFFES / DSP SANS PEINTURE**

**PORTE ARG / ENFONCEMENT / DSP SANS PEINTURE**

**CAPOT / ENFONCEMENTS X 4 / DSP SANS PEINTURE**

**PARE CHOCS AVD / GRIFFES / REPARATION LOCALISEE**

**TOIT / IMPACTS + ROUILLE / PEINTURE**

**AILE AVD /GRIFFE / REPARATION + PEINTURE**

**PORTE AVD + ARD / GRIFFE / REPARATION + PEINTURE**

**AILE ARD / GRIFFES / REPARATION + PEINTURE**
