| FICHE D EXPERTISE VEHICULE. | | |
| Immatriculation : 76981 | | |

| IDENTIFICATION VEHICULE | | |
|---|---|---|
| Marque : JEEP | Type :RENEGADE | Cylindrée : 999CC |

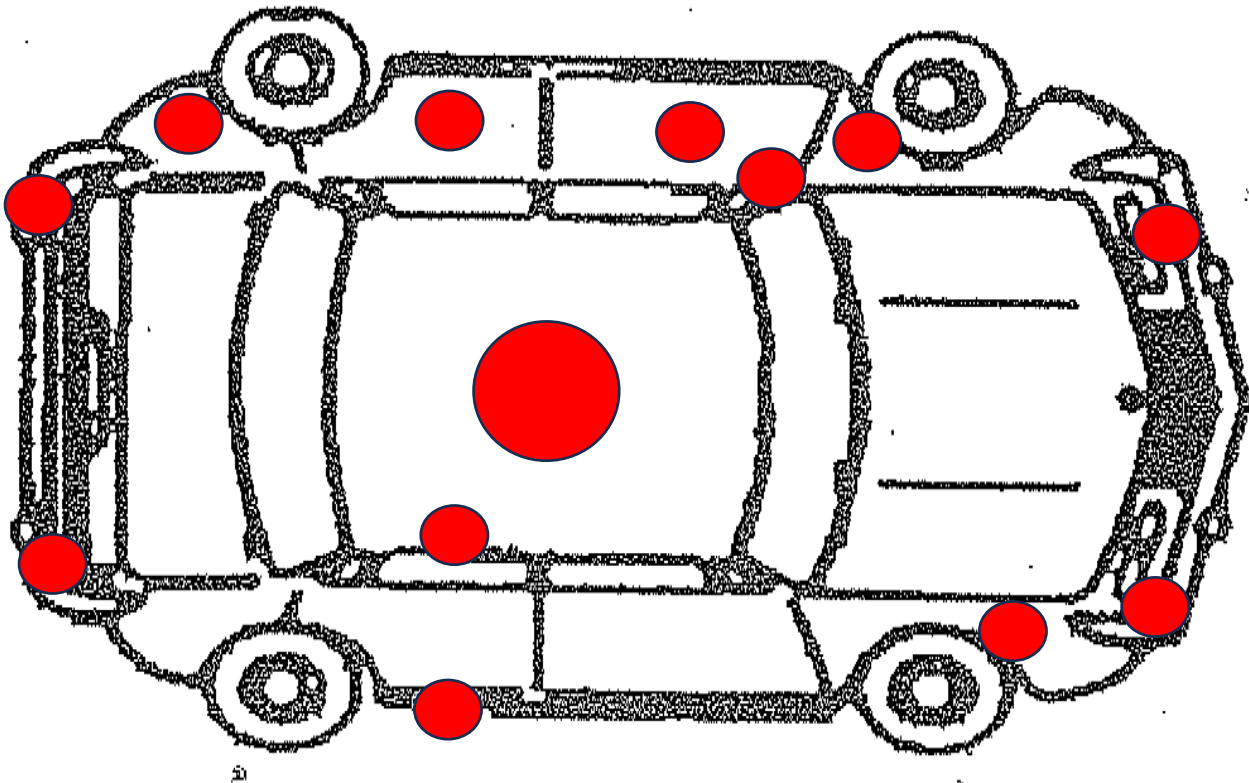
## Etat extérieur du véhicule

**MESURE EPAISSEUR DE PEINTURE SUR ENSEMBLE DU VEHICULE / EPAISSEUR D ORIGINE SUR L ENSEMBLE . ( ENTRE 100 ET 150 MICRONS).**

**FEUX DE PARE CHOCS ARG ET ARD / CASSE / REMPLACEMENT**

**PC AR NOIR / REMPLACEMENT**

**COIN DE PC ARG / PEINTURE**

**PORTE AVG + PORTE ARG / DEFORMATIONS / REMPLACEMENT**

**AILE AVG / DEFORMATION / REPARATION + PEINTURE**

**PARE CHOCS AV + CALANDRE / CASSES / REMPLACEMENT**

**COIFFE RETROVISEUR GAUCHE / GRIFFES / PEINTURE**

**TOIT / DEFORMATIONS / REPARATION + PEINTURE**

| <b>MOULURE DE PORTE ARD / GRIFFES / REMPLACEMENT</b> |
| <b>MONTANT DROIT / ENFONCEMENTS X 3 / DSP SANS PEINTURE</b> |
| <b>AILE AVD / DEFORMATIONS / REPARATION + PEINTURE</b> |
| <b>ELARGISSEUR AVD / GRIFFES /REEMPLACEMENT</b> |

**MOULURES PORTES ARG + AVG / REMPLACEMENT**

**ELARGISSEUR AVG / REMPLACEMENT**

**REPETITEUR DE RETROVISEUR GAUCHE / REMPLACEMENT**
