| FICHE D EXPERTISE VEHICULE. | | |
| Immatriculation : A202365 | | |

| IDENTIFICATION VEHICULE | | |
|---|---|---|
| Marque : AUDI | Type :A3 | Cylindrée : 1598CC |

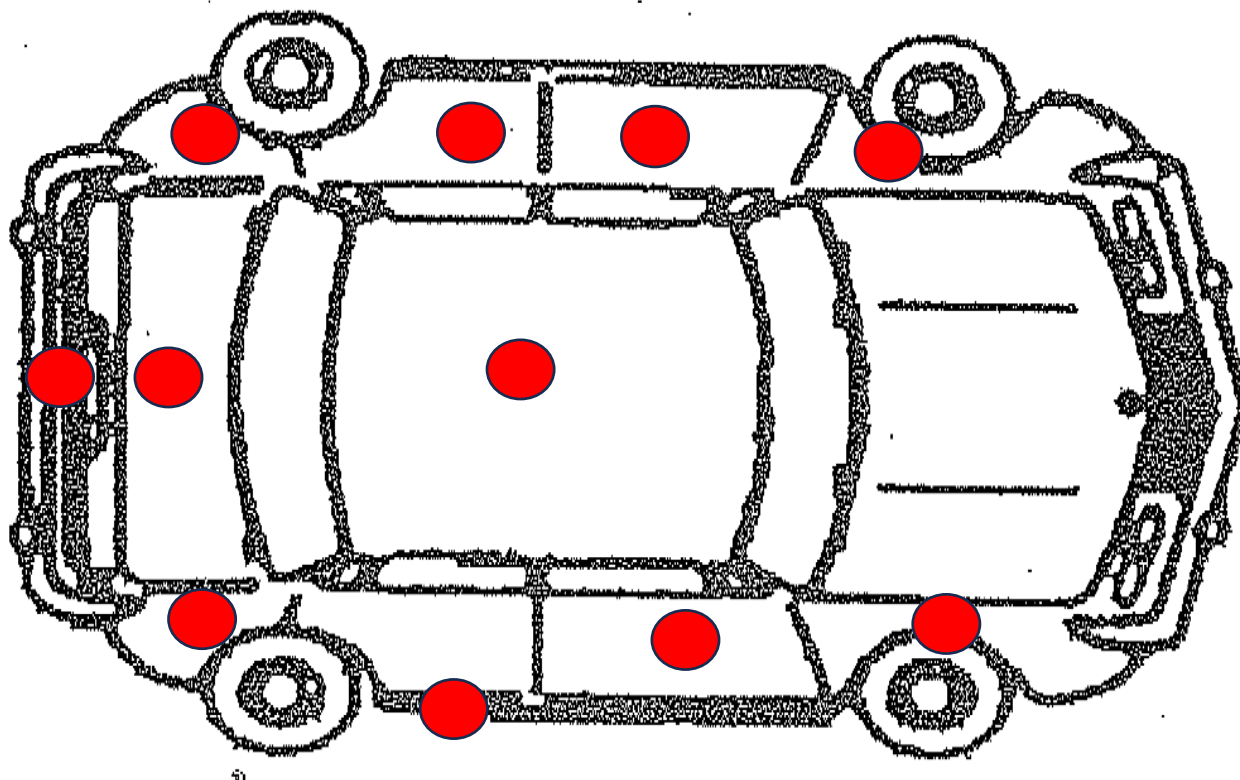
## Etat extérieur du véhicule

**TOIT / ENFONCEMENTS / DSP SANS PEINTURE**

**BAS DE CAISSE DROIT / DEFORMATIONS / REPARATION + PEINTURE**

**AILE AVD/ GRIFFES / POLISSAGE**

**AILE ARD / VERNIS ENDOMMAGE / PEINTURE**

**PORTE ARV / IMPACTS / REPARATION + PEINTURE**

**AILE AVG / GRIFFES / REPARATION + PEINTURE**

**COFFE RETRO G / PEINTURE**

**PORTE AVG / GRIFFES / PEINTURE**

**PORTE ARG / ENFONCEMENTS / REPARATION + PEINTURE**

**AILE ARG / ENFONCEMENTS / REPARATION + PEINTURE**

**COFFRE / ENFONCEMENTS / DSP SANS PEINTURE**

| <b>MONTANT GAUCHE / ENFONCEMENTS / DSP SANS PEINTURE</b> |

**PARE CHOCS AR/ REPARATION + PEINTURE**
