| FICHE D EXPERTISE VEHICULE. | | |
| Immatriculation : A70319 | | |

| IDENTIFICATION VEHICULE | | |
|---|---|---|
| Marque :AUDI | Type :A5 | Cylindrée : 1968CC |

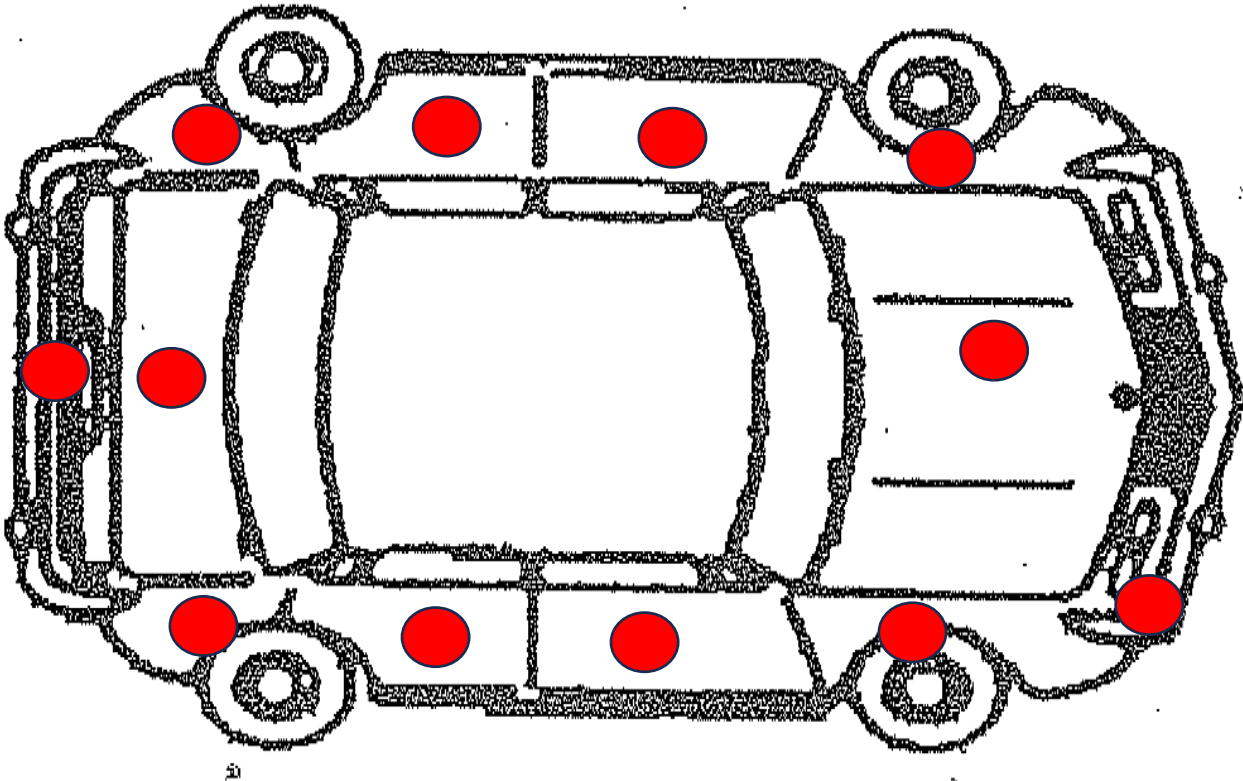
## Etat extérieur du véhicule

**MESURE EPAISSEUR DE PEINTURE SUR ENSEMBLE DU VEHICULE / EPAISSEUR D ORIGINE SUR L ENSEMBLE . ( ENTRE 100 ET 150 MICRONS).**

**COFFRE / IMPACTS / RETOUCHE**

**PARE CHOCS AR / GRIFFES / REPARATION + PEINTURE**

**AILE ARD / GRIFFES/ REPARATION + PEINTURE**

**PORTE ARD / DEFORMATIONS / REMPLACEMENT**

**PORTE AVD / DEFORMATIONS / REPARATION + PEINTURE**

**AILE AVD / DEFORMATIONS / REPARATION + PEINTURE**

**PARE CHOCS AV / CASSE / REMPLACEMENT**

**CAPOT / IMPACTS CAILLOUX / PEINTURE**

**AILE AVG / GRIFFES/ POLISSAGE**

**COIFFE DE RETRO GAUCHE / PEINTURE**

**PORTE AVG ET ARG / DEFORMATIONS / REPARATION + PEINTURE**
