| FICHE D EXPERTISE VEHICULE. | |
| Immatriculation : B10564 | |

| IDENTIFICATION VEHICULE | | |
|---|---|---|
| Marque : BMW | Type :216 | Cylindrée : 1496CC |

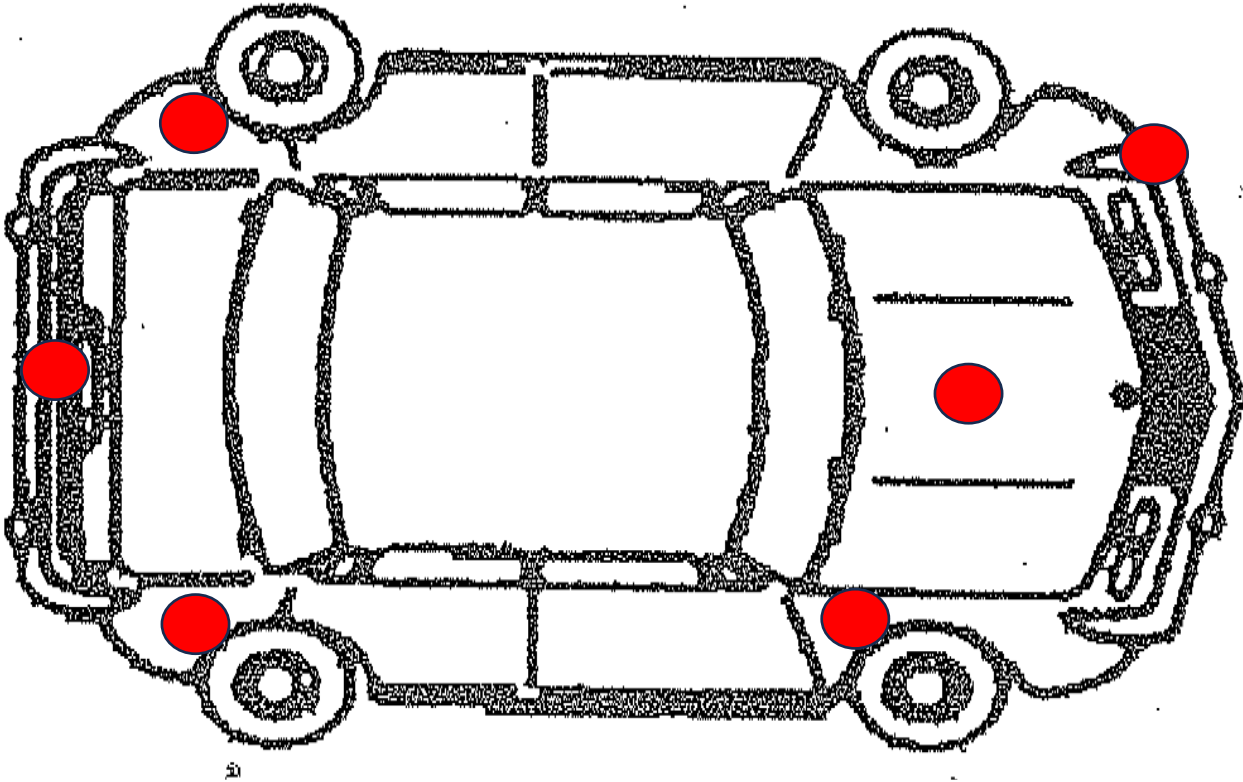
| <b>Etat extérieur du véhicule</b> |

| Observations : |
|---|
| MESURE EPAISSEUR DE PEINTURE SUR ENSEMBLE DU VEHICULE / EPAISSEUR D ORIGINE SUR L ENSEMBLE . ( ENTRE 100 ET 150 MICRONS). |
| PARE CHOCS AR / GRIFFES / REPARATION + PEINTURE |
| AILE ARG /GRIFFES / POLISSAGE |
| PARE CHOCS AVG / GRIFFES / REPARATION LOCALISEE |
| CAPOT / ENFONCEMENTS X2 / DSP SANS PEINTURE |
| AILE ARD / GRIFFES / REPARATION + PEINTURE |
| AILE AVD / ENFONCEMENT / DSP SANS PEINTURE |
