| FICHE D EXPERTISE VEHICULE. | | |
| Immatriculation : H53771 | | |

| IDENTIFICATION VEHICULE | | |
|---|---|---|
| Marque : HYUNDAI | Type :TUCSON | Cylindrée : 1598CC |

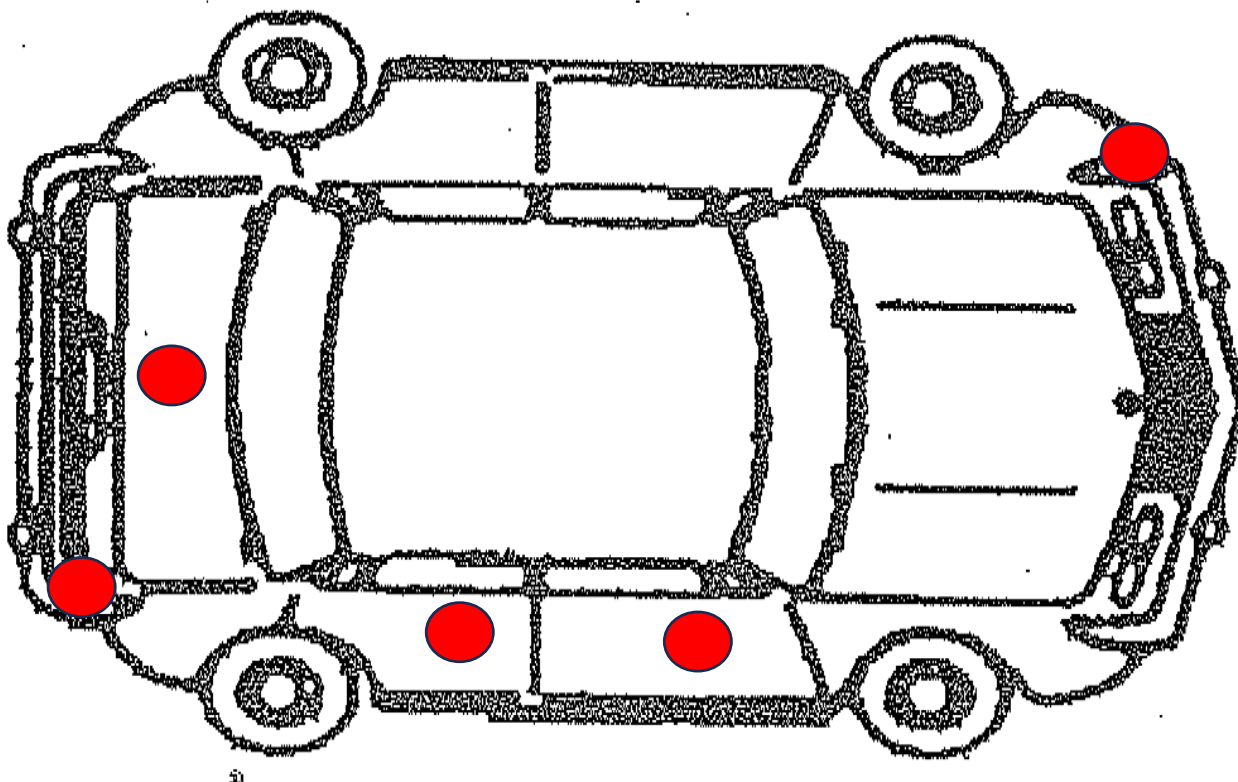
## Etat extérieur du véhicule

MESURE EPAISSEUR DE PEINTURE SUR ENSEMBLE DU VEHICULE / EPAISSEUR D ORIGINE SUR L ENSEMBLE . ( ENTRE 100 ET 150 MICRONS).

COFFRE / GRIFFES/ REPARATION + PEINTURE

COIN DE PARE CHOCS ARD / PEINTURE

PORTE ARD / GRIFFES / POLISSAGE

PORTE AVD / ENFONCEMENTS / DSP + POLISSAGE

PC AVG / GRIFFES /PEINTURE
