| FICHE D EXPERTISE VEHICULE. | | |
| Immatriculation : V34722 | | |

| IDENTIFICATION VEHICULE | | |
| Marque : VW | Type : TIGUAN | Cylindrée : 1968CC |

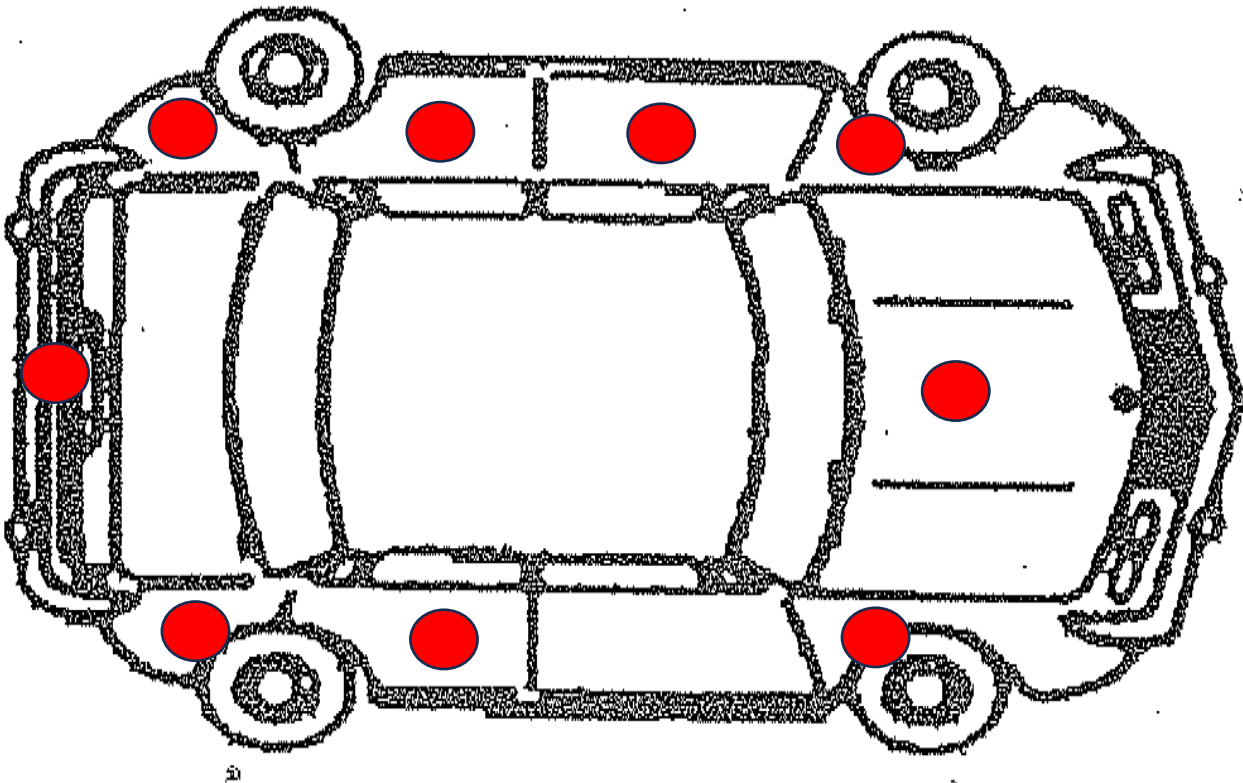
## Etat extérieur du véhicule

**MESURE EPAISSEUR DE PEINTURE SUR ENSEMBLE DU VEHICULE / EPAISSEUR D ORIGINE SUR L ENSEMBLE . ( ENTRE 100 ET 150 MICRONS).**

**AILE ARG / ENFONCEMENT / DSP SANS PEINTURE**

**PORTE ARG / ENFONCEMENTS X3 / DSP SANS PEINTURE**

**PORTE AVG / IMPACTS + ENFONCEMENTS X 5 / REPARATION + PEINTURE**

**AILE AVG / DEFORMATIONS / REPARATION + PEINTURE**

**CAPOT / ENFONCEMENTS X 4 / DSP SANS PEINTURE**

**AILE AVD / IMPACTS / REPARATION + PEINTURE**

**PARE CHOCS AR / GRIFFES / REPARATION + PEINTURE**

**AILE ARD / IMPACTS / REPARATION + PEINTURE**

**PORTE ARD / ENFONCEMENTS X2 / DSP SANS PEINTURE**
