| FICHE D EXPERTISE VEHICULE. | | |
| Immatriculation : A22734 | | |

| IDENTIFICATION VEHICULE | | |
| Marque : AUDI | Type : TT | Cylindrée : 1798CC |

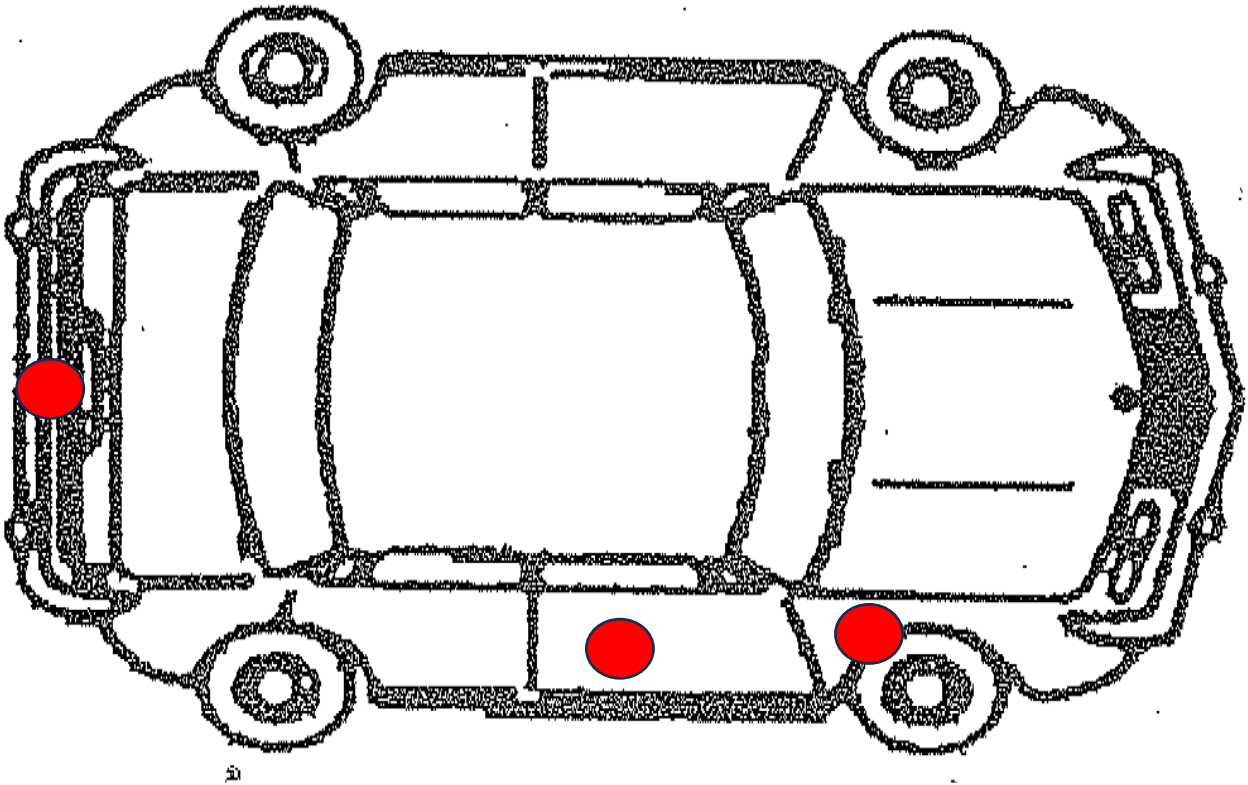
## Etat extérieur du véhicule

MESURE EPAISSEUR DE PEINTURE SUR ENSEMBLE DU VEHICULE / EPAISSEUR D ORIGINE SUR L ENSEMBLE . ( ENTRE 100 ET 150 MICRONS).

CAPOT ET AILE ARG / EPAISSEUR PEINTURE 250 MICRONS / REPARATION VISUELLE CORRECTE

PORTE DROITE / DEFORMATION / REPARATION + PEINTURE

AILE AVD / DEFORMATION / REPARATION + PEINTURE

COIFFE DE RETROVISEUR DROIT / PEINTURE

PARE CHOCS AR / RETOUCHE POSSIBLE
