| FICHE D EXPERTISE VEHICULE. | | |
| Immatriculation : A70691 | | |

| IDENTIFICATION VEHICULE | | |
|---|---|---|
| Marque : AUDI | Type :A3 | Cylindrée : 1498CC |

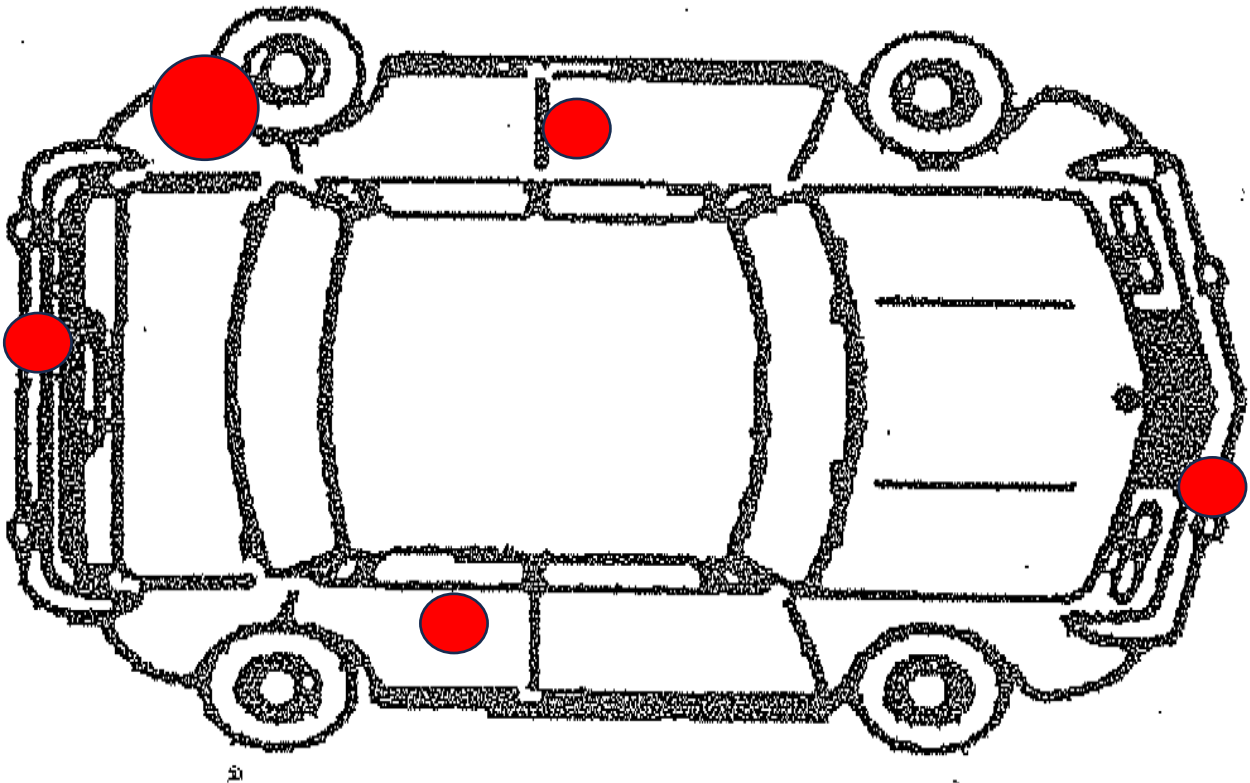
## Etat extérieur du véhicule

**MESURE EPAISSEUR DE PEINTURE SUR ENSEMBLE DU VEHICULE / EPAISSEUR D ORIGINE SUR L ENSEMBLE . ( ENTRE 100 ET 150 MICRONS).**

**AILE ARRIERE GAUCHE / DEFORMATION / REPARATION + PEINTURE**

**PARE CHOCS ARRIERE / GRIFFES / REPARATION LOCALISEE**

**PORTE AVANT GAUCHE / RETOUCHE BORD DE PORTE**

**GRILLE INFERIEURE PARE CHOCS AV / REMPLACEMENT**

**PORTE ARRIERE DROITE / ENFONCEMENT / DSP SANS PEINTURE**

**EPAISSEUR PEINTURE PORTE AVD ET ARD / +/- 250 MICRONS / DIFFERENCE DE TEINTE VISIBLE**
