| FICHE D EXPERTISE VEHICULE. | |
| Immatriculation : B16245 | |

| IDENTIFICATION VEHICULE | |
|---|---|
| Marque : BMW | Type :318      Cylindrée : 1995CC |

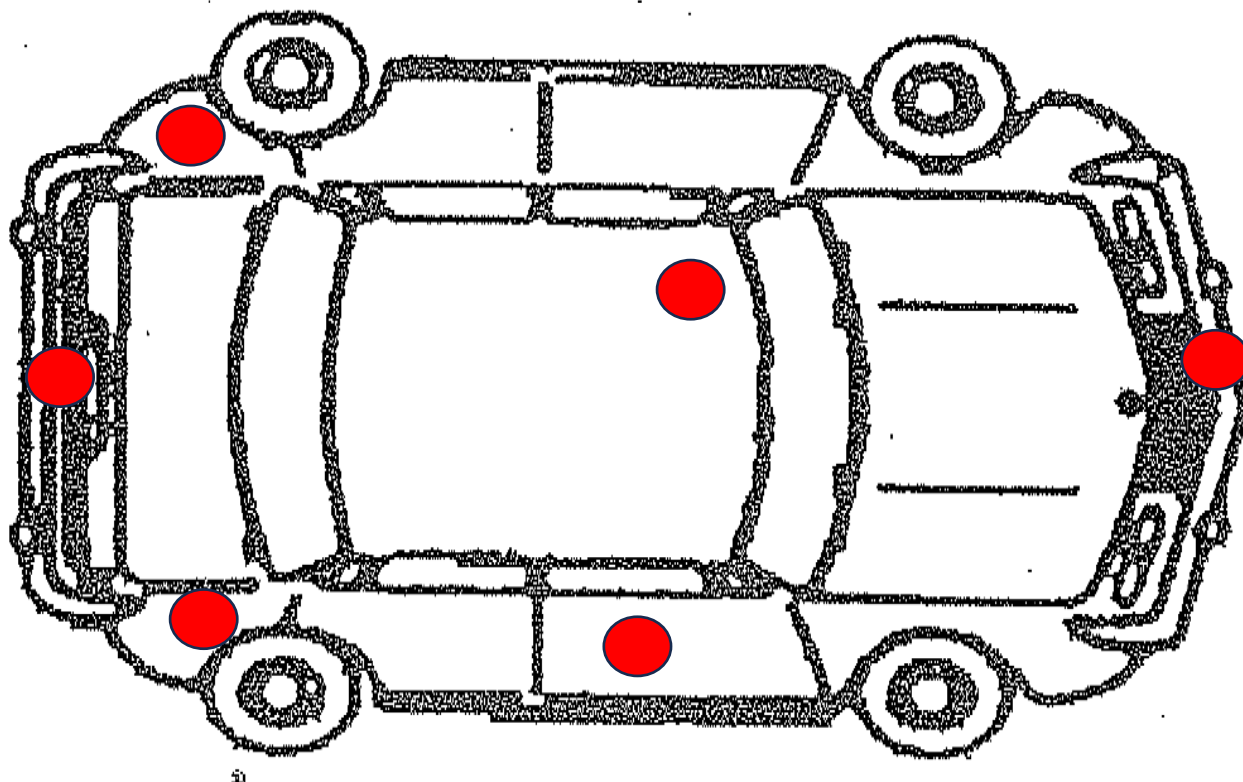
## Etat extérieur du véhicule

**MESURE EPAISSEUR DE PEINTURE SUR ENSEMBLE DU VEHICULE / EPAISSEUR D ORIGINE SUR L ENSEMBLE . ( ENTRE 100 ET 150 MICRONS).**

**PARE CHOCS AR / DEFORMATION / REMPLACEMENT**

**AILE ARG / DEFORMATIONS / REPARATION + PEINTURE**

**AILE ARD / ENFONCEMENT /DSP SANS PEINTURE**

**PORTE AVD/ ENFONCEMENT /DSP SANS PEINTURE**

**TOIT / DEFORMATIONS / DSP SANS PEINTURE**

**PARE CHOCS AVANT / DEFORMATION / REPARATION + PEINTURE**
