| FICHE D EXPERTISE VEHICULE. | | |
| Immatriculation : M06725 | | |

| IDENTIFICATION VEHICULE | | |
|---|---|---|
| Marque : MERCEDES | Type :GLK | Cylindrée : 2143CC |

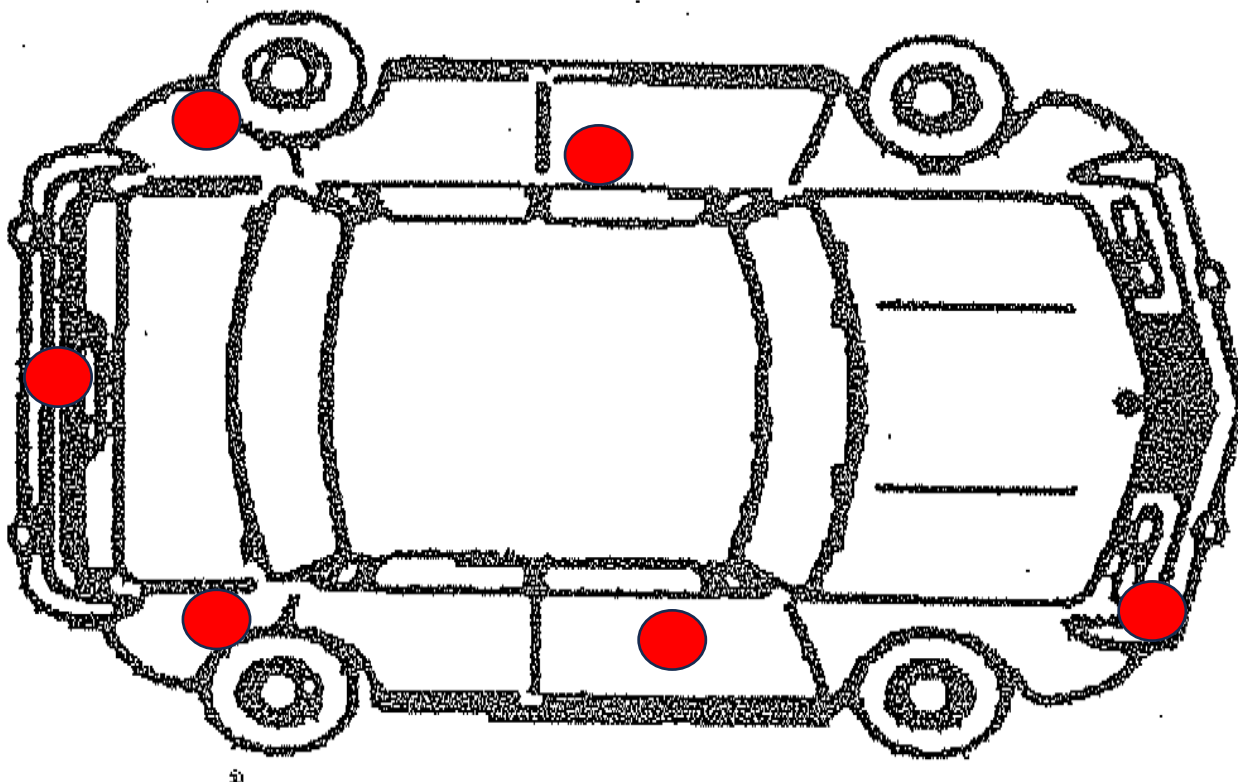
## Etat extérieur du véhicule

MESURE EPAISSEUR DE PEINTURE SUR ENSEMBLE DU VEHICULE / EPAISSEUR D ORIGINE SUR L ENSEMBLE . ( ENTRE 100 ET 150 MICRONS).

AILE ARG / ENFONCEMENTS X 2 / DSP SANS PEINTURE

PORTE AVG / DEFORMATIONS / REPARATION + PEINTURE

PARE CHOCS AR / DEFORMATION / REMPLACEMENT

AILE ARD / ENFONCEMENT / DSP SANS PEINTURE

PORTE AVD / IMPACT / REPARATION + PEINTURE

PARE CHOCS AVANT DROIT / GRIFFES / REPARATION LOCALISEE
