| FICHE D EXPERTISE VEHICULE. | | |
| Immatriculation : R29414 | | |

| IDENTIFICATION VEHICULE | | |
|---|---|---|
| Marque : RENAULT | Type : TRAFIC | Cylindrée : 1598CC |

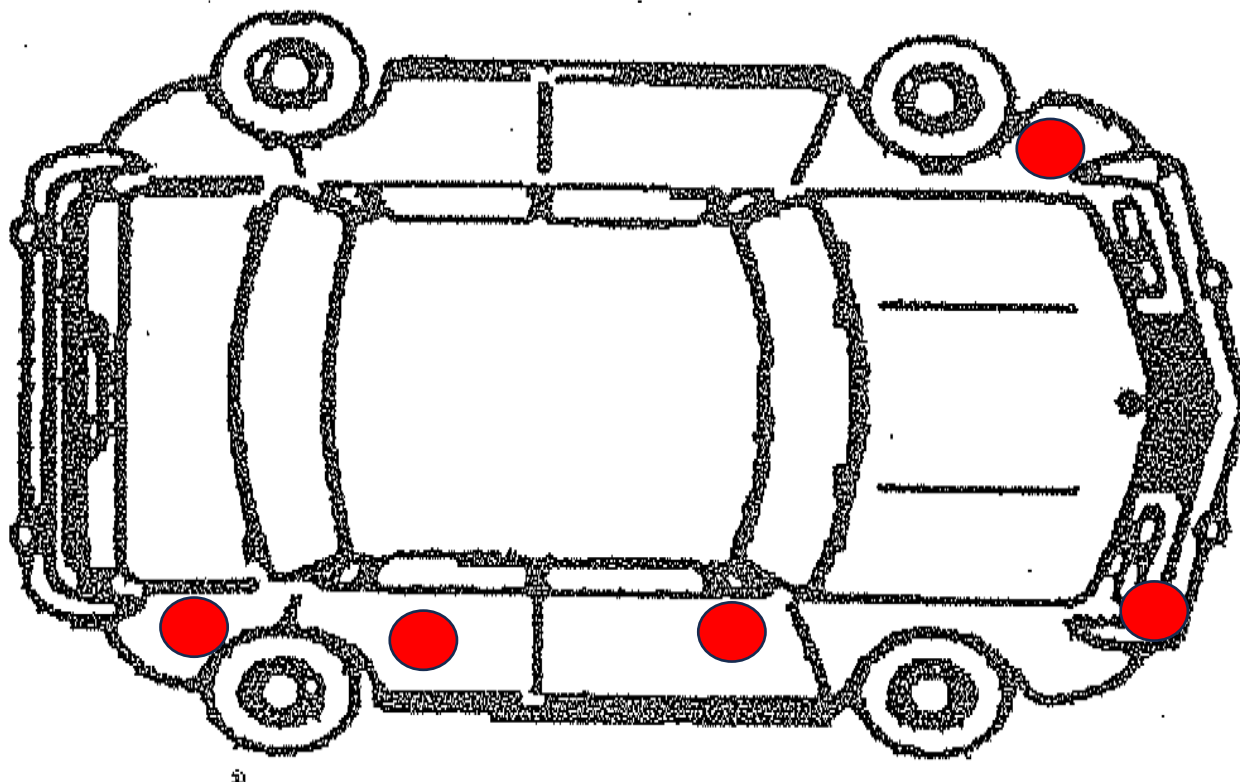
## Etat extérieur du véhicule

MESURE EPAISSEUR DE PEINTURE SUR ENSEMBLE DU VEHICULE / EPAISSEUR D ORIGINE SUR L ENSEMBLE . ( ENTRE 100 ET 150 MICRONS).

AILE ARD / DEFORMATION / REPARATION + PEINTURE

PORTE ARD / DEFORMATION / REPARATION + PEINTURE

MOULRE PORTE ARD + AILE ARD / REMPLACEMENT

RETROVISEUR DROIT / CASSE / REMPLACEMENT

AILE AVG / GRIFFE / POLISSAGE

PARE CHOCS ARD / GRIFFES / REMPLACEMENT

PARE CHOCS AV / DEFORMATION / REMPLACEMENT
