| FICHE D EXPERTISE VEHICULE. | | |
| Immatriculation : S07772 | | |

| IDENTIFICATION VEHICULE | | |
|---|---|---|
| Marque :SKODA | Type :KAROQ | Cylindrée : 1498CC |

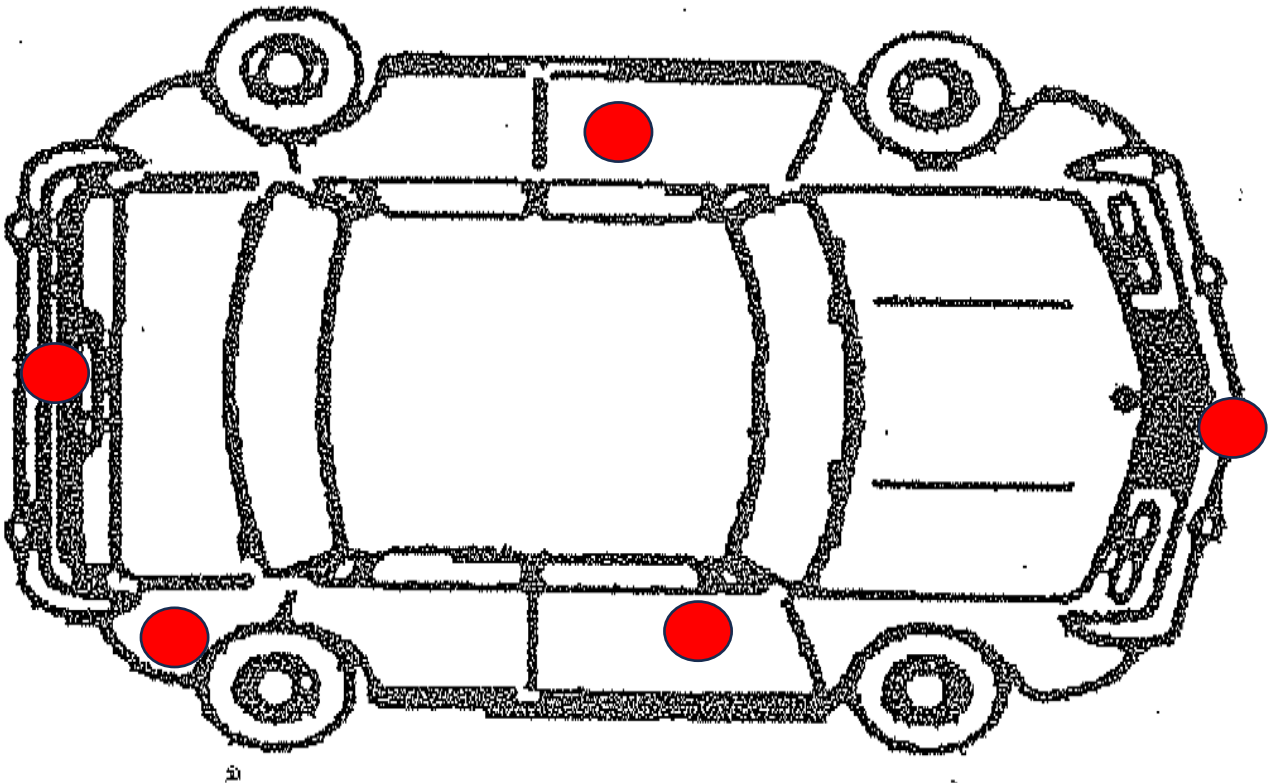
## Etat extérieur du véhicule

**MESURE EPAISSEUR DE PEINTURE SUR ENSEMBLE DU VEHICULE / EPAISSEUR D ORIGINE SUR L ENSEMBLE . ( ENTRE 100 ET 150 MICRONS).**

**MOULURE PORTE AVG / GRIFFES / REMPLACEMENT**

**COFFRE /ECLAT / RETOUCHE**

**PARE CHOCS AR / IMPACT LEGER / REMPLACEMENT**

**AILE ARG / ENFONCEMENT / DSP + POLISSAGE**

**PARE CHOCS AV / GRIFFES / PEINTURE**

**COIFFE DE RETROVISEUR DROIT / POLISSAGE**

**PORTE AVD / ENFONCEMENT / DSP + POLISSAGE**
