| FICHE D EXPERTISE VEHICULE. | | |
| Immatriculation : V20818 | | |

| IDENTIFICATION VEHICULE | | |
|---|---|---|
| Marque : VW | Type :PASSAT | Cylindrée : 1968CC |

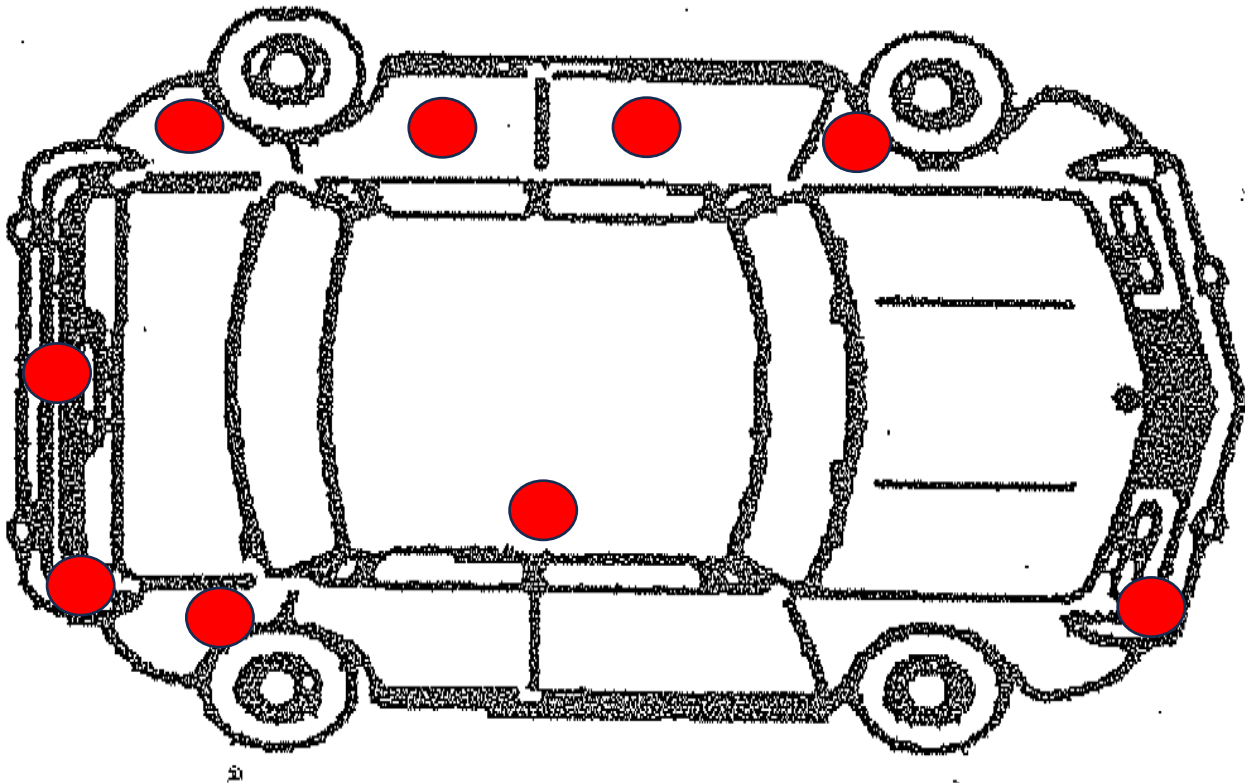
Etat extérieur du véhicule

MESURE EPAISSEUR DE PEINTURE SUR ENSEMBLE DU VEHICULE / EPAISSEUR D ORIGINE SUR L ENSEMBLE . ( ENTRE 100 ET 150 MICRONS).

EPAISSEUR PEINTURE AILE ARG / +/- 1250 MICRONS / REPARATION VISIBLE

EPAISSEUR PEINTURE PORTE ARG + AILE AVG / +/- 250 MICRONS

AILE AVG + PORTE AVG + PORTE ARG / GRIFFES + DEFORMATIONS / REPARATION + PEINTURE

AILE ARG / DEFAUT DE REPARATION / REPARATION + PEINTURE

PARE CHOCS AR / GRIFFES/ REPARATION + PEINTURE

MONTANT DROIT / ENFONCEMENTS / DSP SANS PEINTURE

FEU ARG / GRIFFE / REMPLACEMENT

AILE ARD / ENFONCEMENT / DSP SANS PEINTURE

PARE CHOCS AVANT / GRIFFES / REPARATION + PEINTURE
