| FICHE D EXPERTISE VEHICULE. | | |
| Immatriculation :T24097 | | |

| IDENTIFICATION VEHICULE | | |
|---|---|---|
| Marque : TOYOTA | Type :PROACE | Cylindrée : 1499CC |

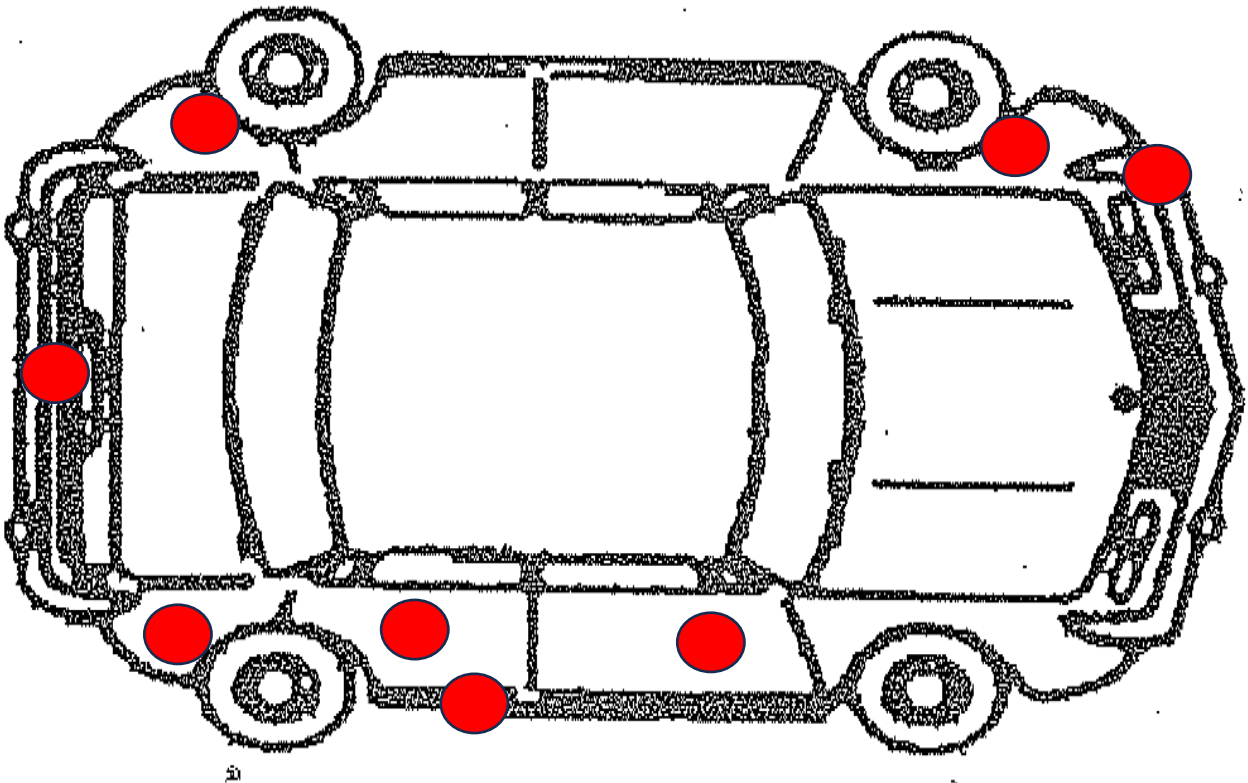
## Etat extérieur du véhicule

MESURE EPAISSEUR DE PEINTURE SUR ENSEMBLE DU VEHICULE / EPAISSEUR D ORIGINE SUR L ENSEMBLE . ( ENTRE 100 ET 150 MICRONS).

AILE ARG / DEFORMATION / REPARATION + PEINTURE

MOULURE PORTE AVG / GRIFFES / REMPLACEMENT

AILE AVG / DEFORMATION / REMPLACEMENT

PARE CHOCS AV / GRIFFES / REMPLACEMENT

AILE ARD / DEFORMATION / REPARATION + PEINTURE

PORTE ARD / DEFORMATION / REPARATION + PEINTURE

BAS DE CAISSE DROIT / DEFORMATION / REPARATION + PEINTURE

FEU ARD / CASSE / REMPLACEMENT

PORTE ARG / IMPACT / RETOUCHE
