| FICHE D EXPERTISE VEHICULE. | | |
| Immatriculation : V74899 | | |

| IDENTIFICATION VEHICULE | | |
|---|---|---|
| Marque : VW | Type : GOLF | Cylindrée : 1598CC |

## Etat extérieur du véhicule

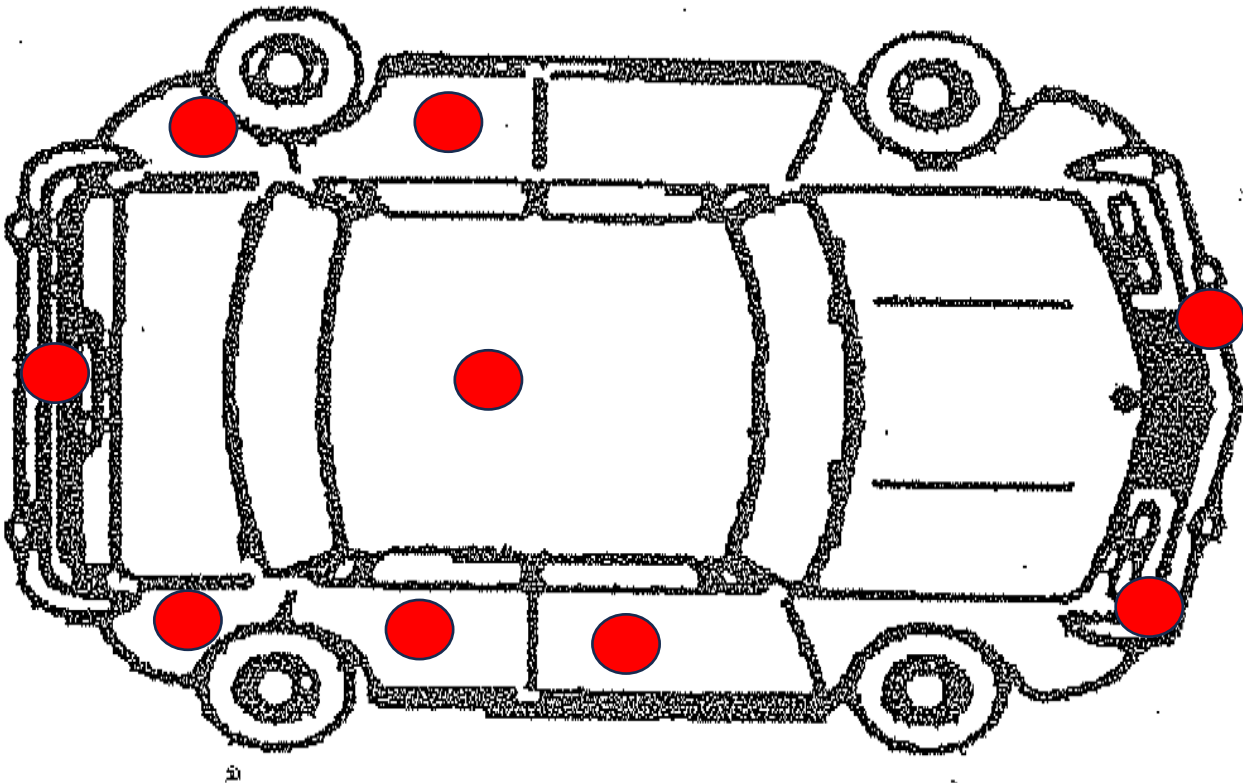
**MESURE EPAISSEUR DE PEINTURE SUR ENSEMBLE DU VEHICULE / EPAISSEUR D ORIGINE SUR L ENSEMBLE . ( ENTRE 100 ET 150 MICRONS).**

**AILE ARG / DIFFERENCE DE TEINTE /EPAISSEUR PEINTURE 250 MICRONS**

**PORTE ARG / DEFORMATION / REPARATION + PEINTURE**

**FEU ARG / CASSE / REMPLACEMENT**

**COFFRE / ECLAT / PEINTURE**

**TOIT / ENFONCEMENTS / DSP SANS PEINTURE**

**AILE ARD / DEFORMATION / REPARATION + PEINTURE**

**PARE CHOCS AR / GRIFFES/ REPARATION + PEINTURE**

**PARE CHOCS AV / DEFORMATION / REPARATION + PEINTURE**

**PORTE AR ET AVD / GRIFFES/ REPARATION + PEINTURE**
