| FICHE D EXPERTISE VEHICULE. | | |
| Immatriculation :V74334 | | |

| IDENTIFICATION VEHICULE | | |
|---|---|---|
| Marque : VOLVO | Type :XC60 | Cylindrée : 1968CC |

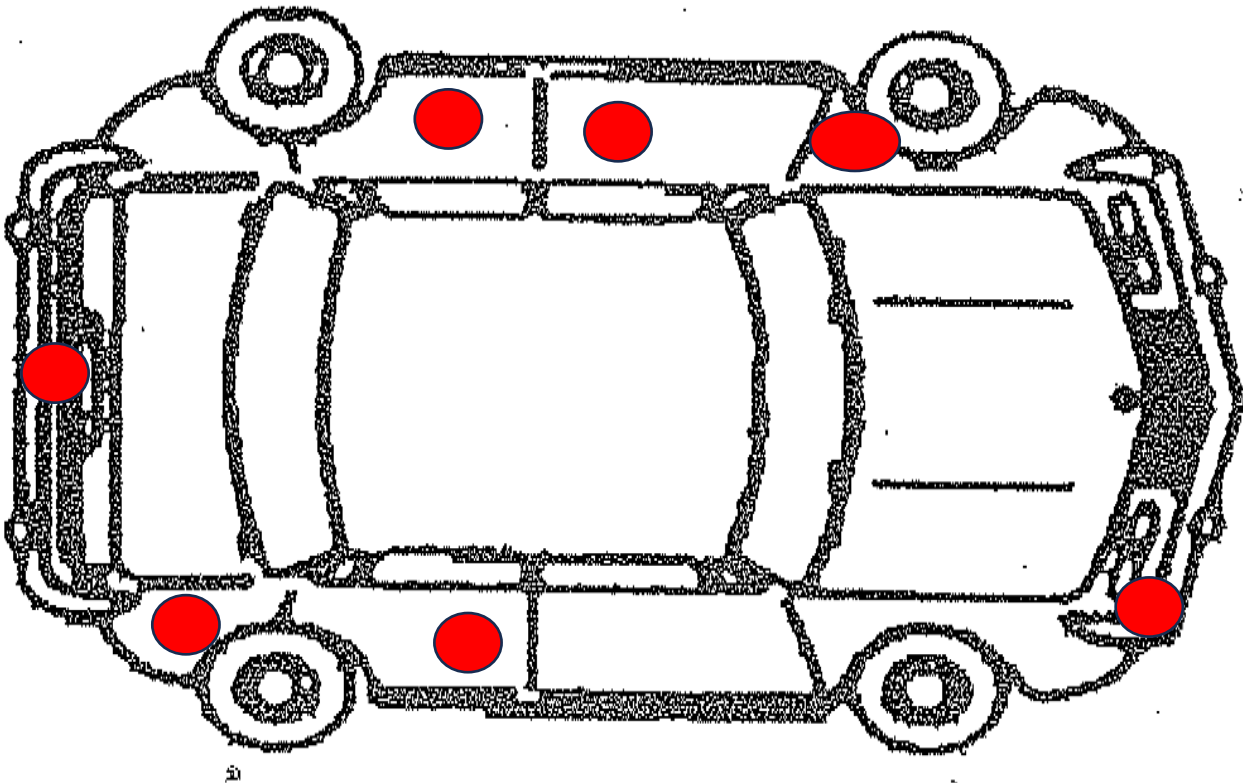
## Etat extérieur du véhicule

### Observations :

**MESURE EPAISSEUR DE PEINTURE SUR ENSEMBLE DU VEHICULE / EPAISSEUR D ORIGINE SUR L ENSEMBLE . ( ENTRE 100 ET 150 MICRONS).**

**PARE CHOCS AR / DEFORMATION / REPARATION + PEINTURE**

**PORTE ARG / GRIFFES / POLISSAGE**

**AILE AVG / DEFORMATION / REPARATION + PEINTURE**

**PARE CHOCS AV / GRIFFES / REPARATION + PEINTURE**

**CACHE PARE CHOCS AVD / GRIFFES / REMPLACEMENT**

**COFFRE / GRIFFE/ PEINTURE**

**AILE AVD / GRIFFE / REPARATION + PEINTURE**

**PORTE ARD / GRIFFES / POLISSAGE**

**AILE ARD / IMPACT / REPARATION + PEINTURE**
