| FICHE D EXPERTISE VEHICULE. | | |
| Immatriculation : M40310 | | |

| IDENTIFICATION VEHICULE | | |
|---|---|---|
| Marque : MINI | Type :ONE | Cylindrée : 1499CC |

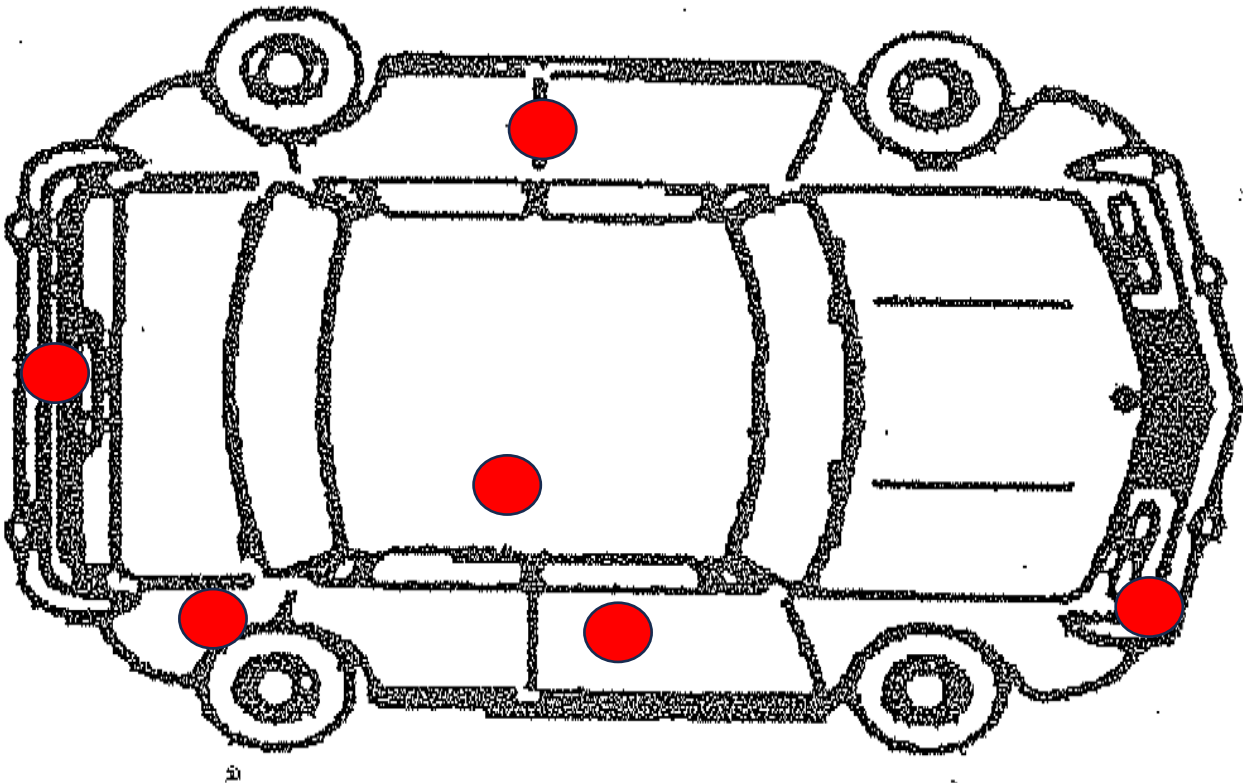
## Etat extérieur du véhicule

**MESURE EPAISSEUR DE PEINTURE SUR ENSEMBLE DU VEHICULE / EPAISSEUR D ORIGINE SUR L ENSEMBLE . ( ENTRE 100 ET 150 MICRONS).**

**PARE CHOCS AR+ MOULURE / DEFORMATION / REMPLACEMENT**

**TOIT / ENFONCEMENTS X 3 / DSP SANS PEINTURE**

**ELARGISSEUR ARD / GRIFFES/ REMPLACEMENT**

**AILE ARD / DEFORMATION / REPARATION + PEINTURE**

**PORTE AVANT DROIT / RETOUCHE**

**COIFFE DE RETROVISEUR DROITE / PEINTURE**

**PARE CHOCS AVD / GRIFFES/ REPARATION + PEINTURE**

**PORTE AVG + AILE ARG/ RETOUCHE**
