| FICHE D EXPERTISE VEHICULE. | | |
| Immatriculation : M26701 | | |

| IDENTIFICATION VEHICULE | | |
|---|---|---|
| Marque : MERCEDES | Type :A180 | Cylindrée : 1332CC |

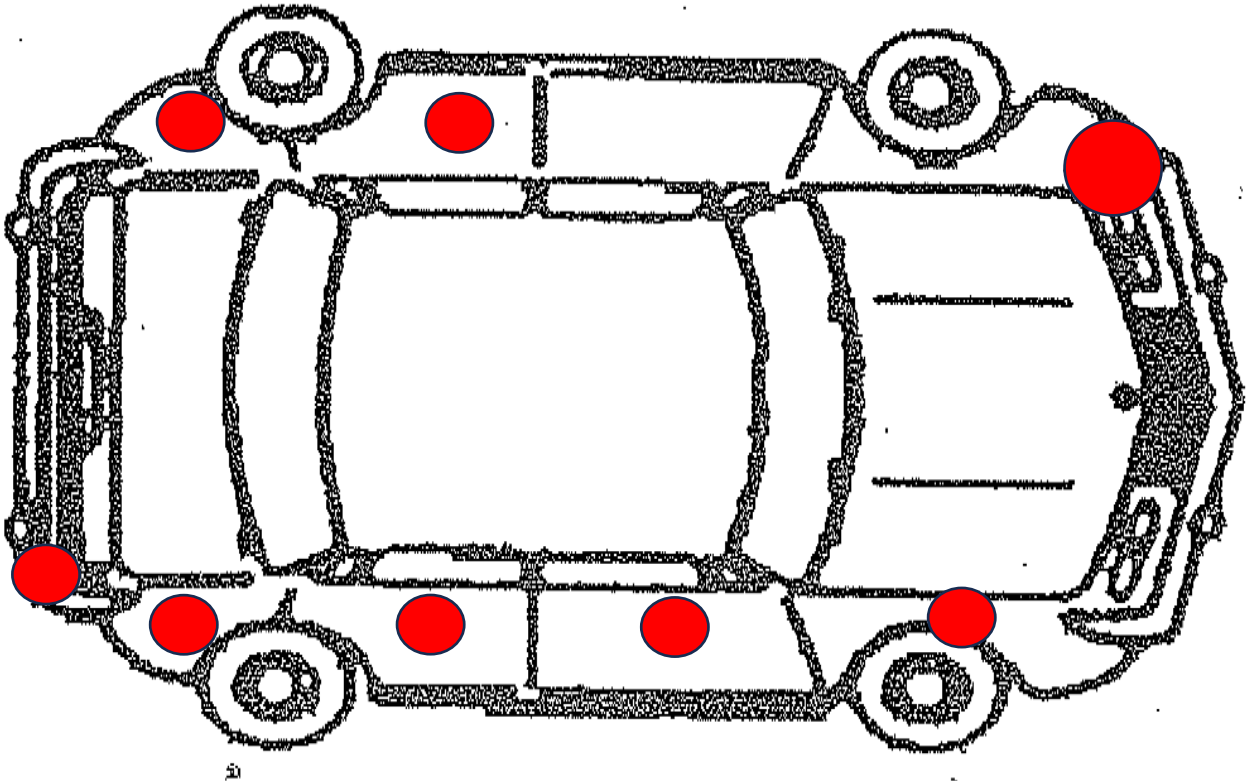
## Etat extérieur du véhicule

**MESURE EPAISSEUR DE PEINTURE SUR ENSEMBLE DU VEHICULE / EPAISSEUR D ORIGINE SUR L ENSEMBLE . ( ENTRE 100 ET 150 MICRONS).**

**AILE AVG + PHARE AVG / ENDOMMAGES / REMPLACEMENT**

**PARE CHOCS AV / GRIFFES + DEFORMATIONS / REPARATION + PEINTURE**

**AILE ARG / ENFONCEMENT / DSP SANS PEINTURE**

**PORTE ARG / ENFONCEMENT / DSP SANS PEINTURE**

**AILE AVD / ECLAT / RETOUCHE POSSIBLE**

**PORTE AVD / GRIFFES / POLISSAGE**

**PORTE ARD / GRIFFES / POLISSAGE**

**AILE ARD / ENFONCEMENT / DSP SANS PEINTURE**

**PARE CHOCS ARD / REPARATION LOCALISEE**
