| FICHE D EXPERTISE VEHICULE. | | |
| Immatriculation : V71209 | | |

| IDENTIFICATION VEHICULE | | |
|---|---|---|
| Marque :VW | Type :POLO | Cylindrée : 999CC |

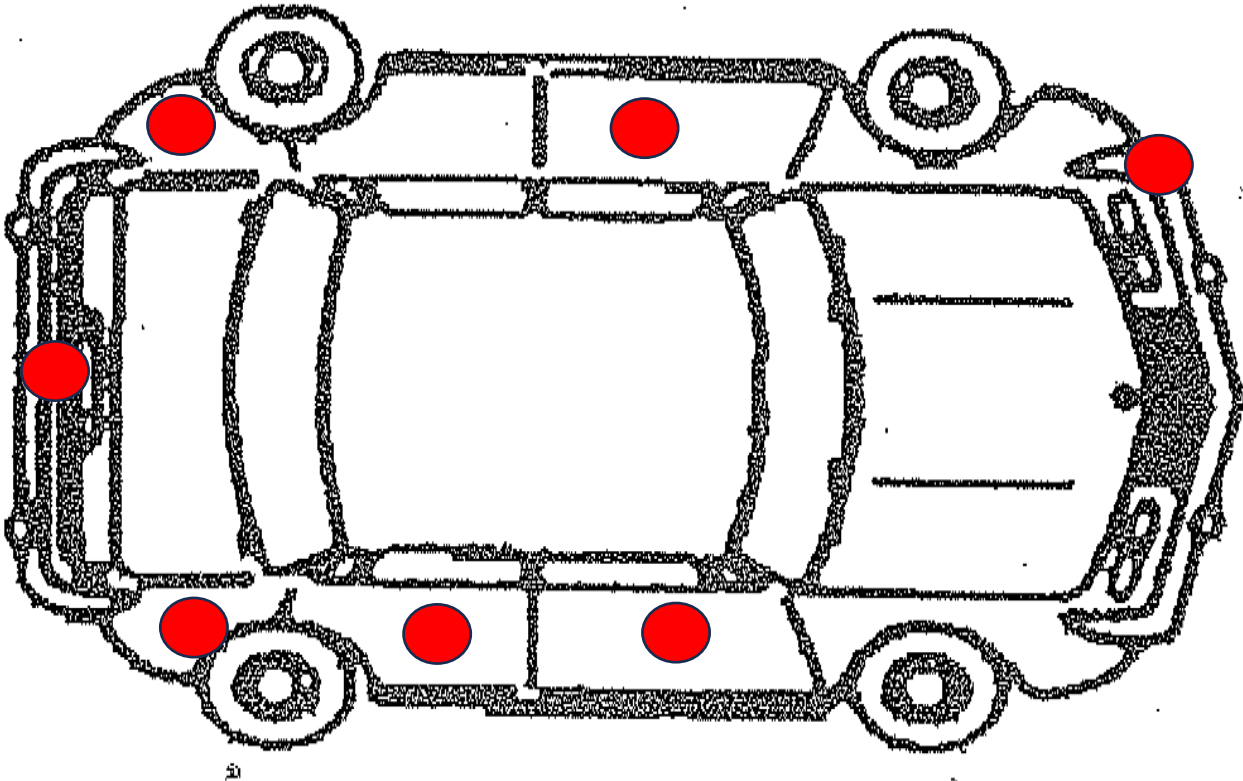
## Etat extérieur du véhicule

**MESURE EPAISSEUR DE PEINTURE SUR ENSEMBLE DU VEHICULE / EPAISSEUR D ORIGINE SUR L ENSEMBLE . ( ENTRE 100 ET 150 MICRONS).**

**PORTE ARG /ECLAT PEINTURE / RETOUCHE POSSIBLE**

**AILE ARG / GRIFFES / REPARATION + PEINTURE**

**PARE CHOCS AR / GRIFFES /REPARATION + PEINTURE**

**AILE ARD / ENFONCEMENT / DSP SANS PEINTURE**

**PORTE ARD / DEFORMATION / REPARATION + PEINTURE**

**PORTE AVD / ENFONCEMENT /DSP SANS PEINTURE**

**PARE CHOCS AVG / REPARATION VISIBLE / REPARATION + PEINTURE**

**BAS DE CAISSE GAUCHE / ENFONCEMENT LEGER / REPARATION + PEINTURE**
