| FICHE D EXPERTISE VEHICULE. | | |
| Immatriculation : V93678 | | |

| IDENTIFICATION VEHICULE | | |
|---|---|---|
| Marque : VW | Type :TIGUAN | Cylindrée : 1395CC |

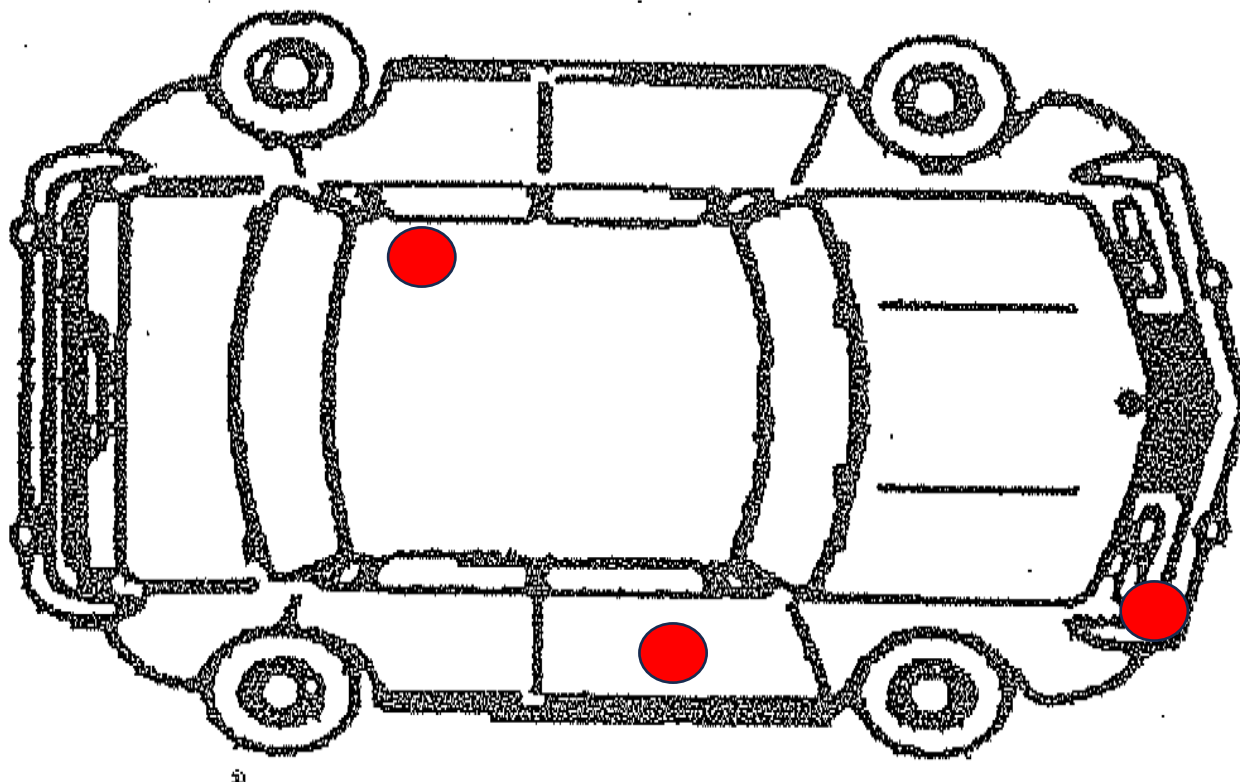
## Etat extérieur du véhicule

MESURE EPAISSEUR DE PEINTURE SUR ENSEMBLE DU VEHICULE / EPAISSEUR D ORIGINE SUR L ENSEMBLE . ( ENTRE 100 ET 150 MICRONS).

PARE CHOCS AVANT DROIT / GRIFFES / REPARATION + PEINTURE

PORTE AVD / IMPACTS / REPARATION + PEINTURE

MONTANT GAUCHE / ENFONCEMENT / DSP SANS PEINTURE
