| FICHE D EXPERTISE VEHICULE. | |
| Immatriculation : T70213 | |

| IDENTIFICATION VEHICULE | |
|---|---|
| Marque : TOYOTA | Type :C HR      Cylindrée : 1798CC |

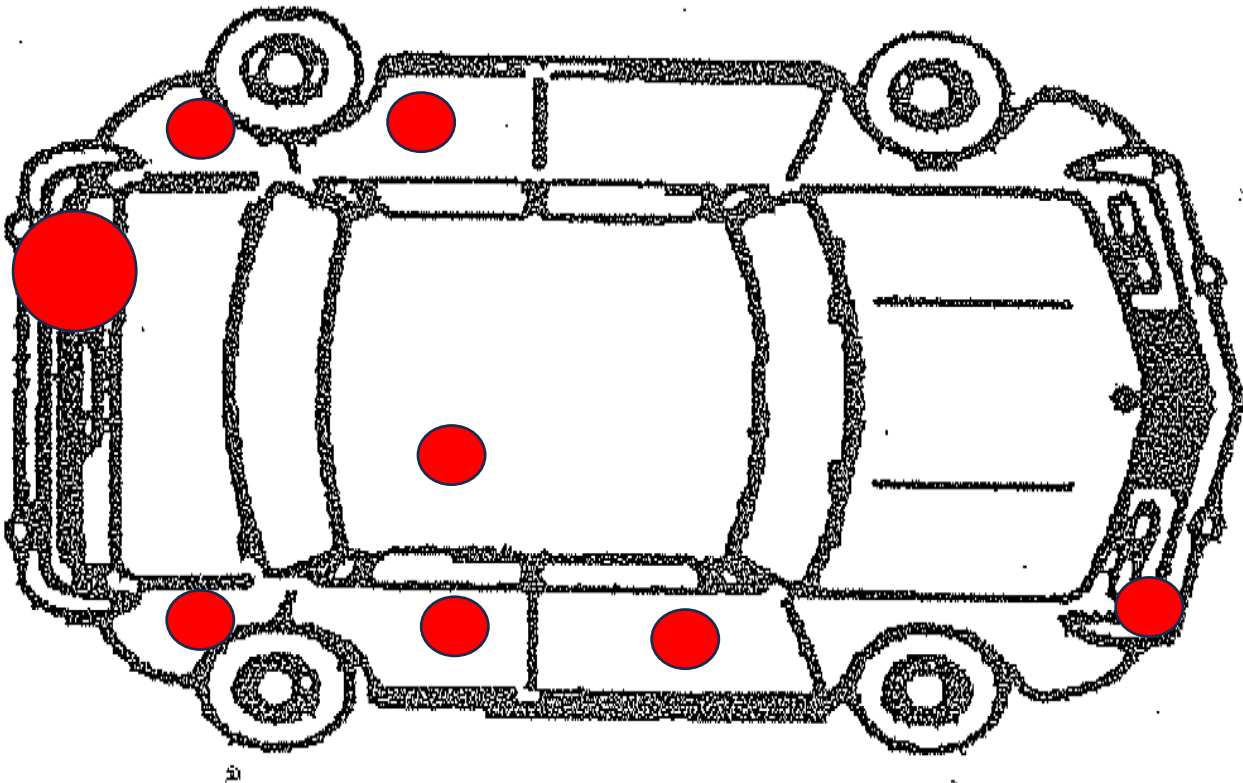
## Etat extérieur du véhicule

**MESURE EPAISSEUR DE PEINTURE SUR ENSEMBLE DU VEHICULE / EPAISSEUR D ORIGINE SUR L ENSEMBLE . ( ENTRE 100 ET 150 MICRONS).**

**AILE ARG + ARD / EPAISSEUR DE PEINTURE 300 MICRONS / REPARATION VISIBLE**

**PARE CHOCS AR / CASSE / REMPLACEMENT**

**COFFRE / GRIFFES / POLISSAGE**

**PORTE ARG / GRIFFES / REPARATION + PEINTURE**

**AILE ARG / GRIFFES / REPARATION + PEINTURE**

**PARE CHOCS AVD / GRIFFES / REPARATION LOCALISEE**

**PORTE AVD / GRIFFES / REPARATION + PEINTURE**

**PORTE ARD / GRIFFES + ENFONCEMENT / REPARATION + PEINTURE**

**ELARGISSEUR ARD / GRIFFES / REMPLACEMENT**

**AILE ARD / DEFAULT REPARATION / REPARATION + PEINTURE**

**TOIT / ENFONCEMENT / DSP + POLISSAGE**

| COQUILLE AILE AVG MANQUANTE |
