| FICHE D EXPERTISE VEHICULE. | |
| Immatriculation : B03736 | |

| IDENTIFICATION VEHICULE | | |
|---|---|---|
| Marque : BMW | Type :216 | Cylindrée : 1496CC |

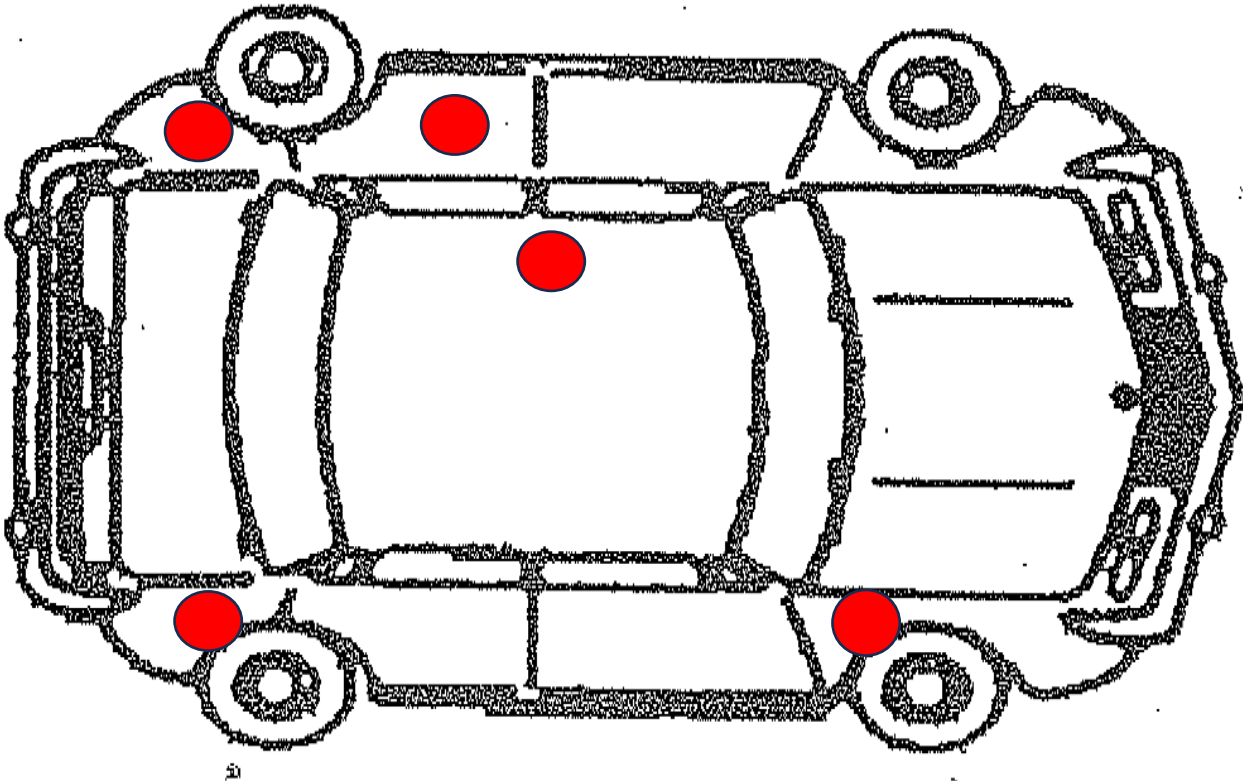
## Etat extérieur du véhicule

**MESURE EPAISSEUR DE PEINTURE SUR ENSEMBLE DU VEHICULE / EPAISSEUR D ORIGINE SUR L ENSEMBLE . ( ENTRE 100 ET 150 MICRONS).**

**AILE AVD / EPAISSEUR PEINTURE 250 MICRONS / REPARATION VISUELLEMENT CORRECTE**

**TOIT / DEFORMATIONS / REPARATION + PEINTURE**

**AILE ARD / ENFONCEMENT / DSP SANS PEINTURE**

**PORTE ARD / ENFONCEMENT / DSP SANS PEINTURE**

**MONTANT GAUCHE / ENFONCEMENT / DSP SANS PEINTURE**

**PORTE ARG / ENFONCEMENT / DSP SANS PEINTURE**

**AILE ARG / ENFONCEMENT / DSP SANS PEINTURE**
