FICHE D EXPERTISE VEHICULE.	
Immatriculation : K20178	
Kilométrage compteur : 120727KM	Lieu : SOCO

IDENTIFICATION VEHICULE		
Marque : KIA	Type :PROCEED	Cylindrée : 1353CC
Carburant : ESSENCE	Couleur :GRIS	1 MEC : 18/10/2019 2MEC :18/01/2024
Numéro de châssis : U5YH2G14GKL020178		Code : 091
Puissance : 140ch 103kw		boite de vitesses : AUTOMATIQUE

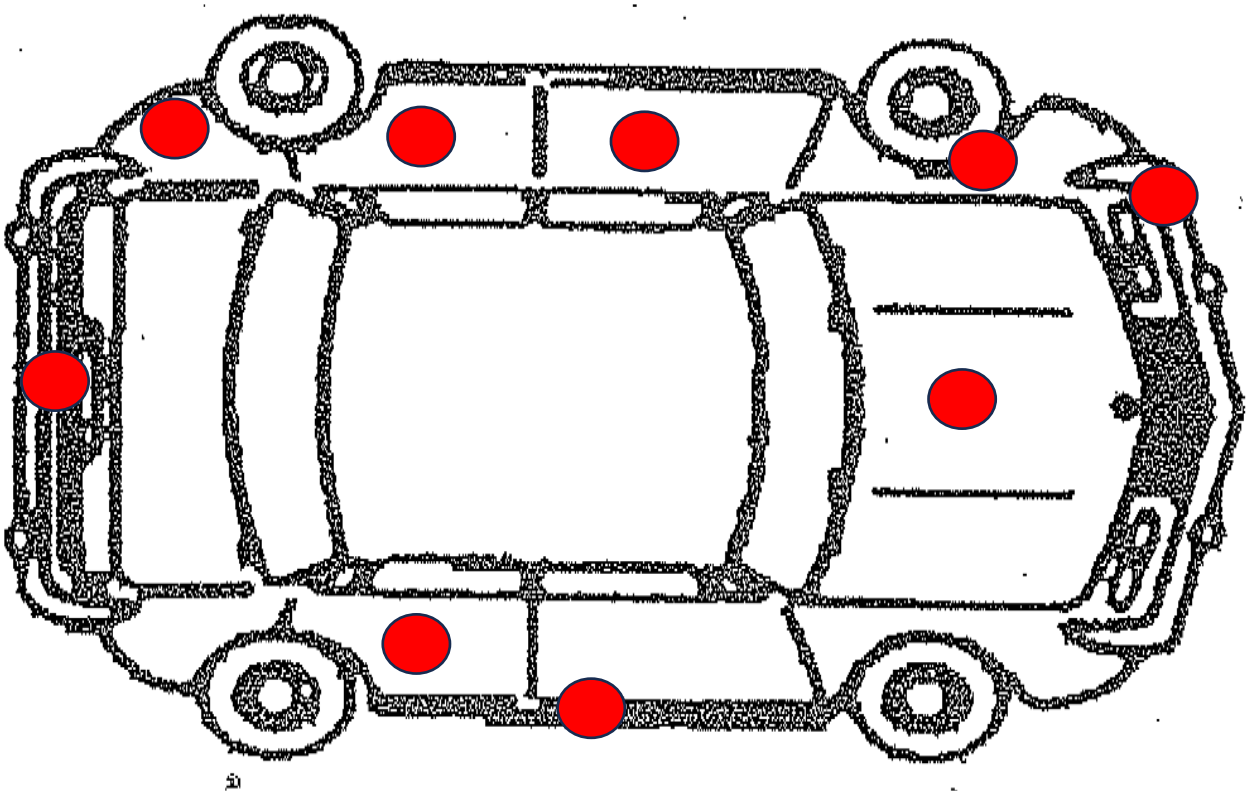
Etat extérieur du véhicule

Observations :
MESURE EPAISSEUR DE PEINTURE SUR ENSEMBLE DU VEHICULE / EPAISSEUR D ORIGINE SUR L ENSEMBLE . (ENTRE 100 ET 150 MICRONS).
PARE CHOCS AVG / GRIFFES / REPARATION LOCALISEE
CAPOT / ENFONCEMENT / DSP SANS PEINTURE
AILE AVG / GRIFFES / REPARATION + PEINTURE
PORTE AVG / GRIFFES + ENFONCEMENT / REPARATION + PEINTURE
PORTE ARG / GRIFFES /POLISSAGE
AILE ARG / DEFORMATION+ MAUVAISE REPARATION / REPARATION + PEINTURE
PARE CHOCS AR / GRIFFES / PEINTURE
MOULURE DE PC ARD / CASSEE / REMPLACEMENT
PORTE ARD / GRIFFES / REPARATION + PEINTURE
BAS DE CAISSE DROIT / GRIFFES / REPARATION + PEINTURE
