FICHE D EXPERTISE VEHICULE.		
Immatriculation : A50829		
Kilométrage compteur : 165566KM		Lieu : SOCO

IDENTIFICATION VEHICULE		
Marque : AUDI	Type :A1	Cylindrée : 999CC
Carburant : ESSENCE	Couleur : NOIR	1 MEC :03/06/2020
Numéro de châssis :WAUZZZGBXLR050829		Code :
Puissance :115ch 85kw		boite de vitesses : MANUELLE

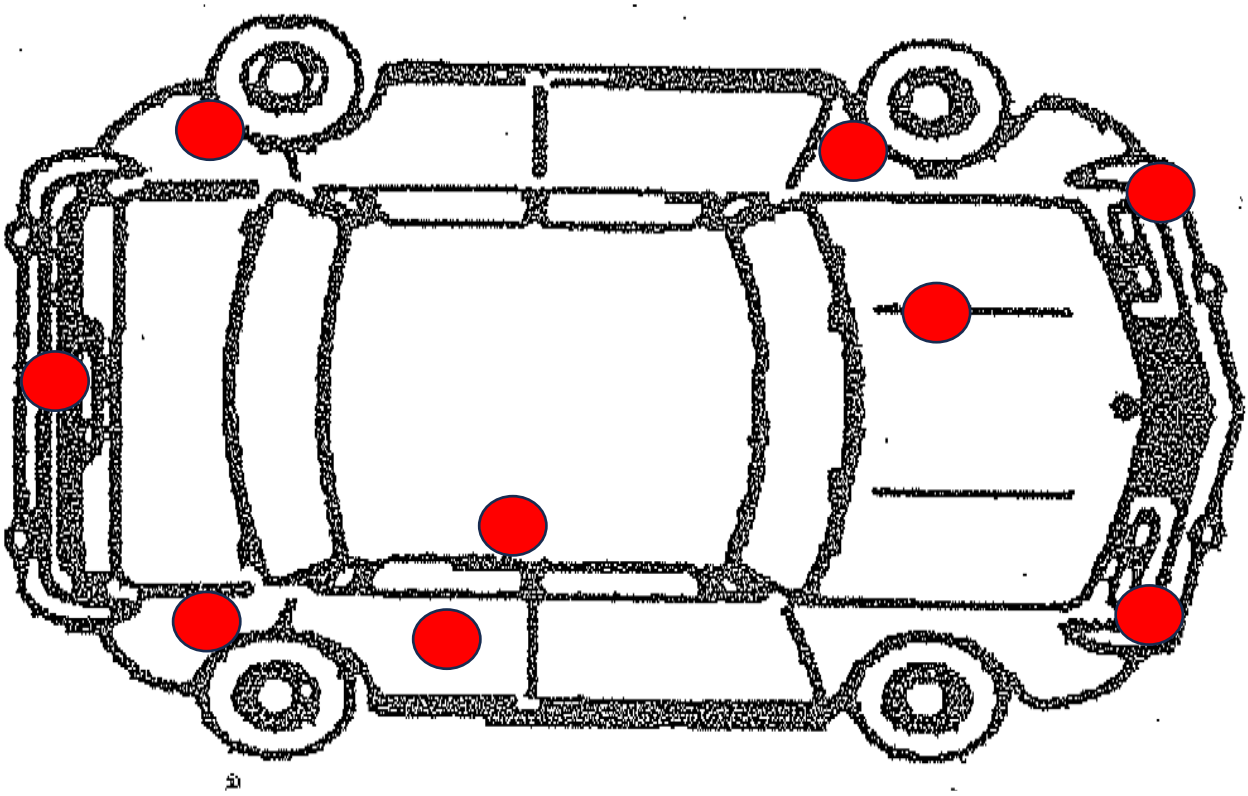
Etat extérieur du véhicule

Observations :
MESURE EPAISSEUR DE PEINTURE SUR ENSEMBLE DU VEHICULE / EPAISSEUR D ORIGINE SUR L ENSEMBLE . (ENTRE 100 ET 150 MICRONS).
MONTANT DROIT / ENFONCEMENTS X 3 / DSP SANS PEINTURE
AILE ARD /ENFONCEMENT / DSP SANS PEINTURE
PORTE ARD / ECLAT / RETOUCHE POSSIBLE
TOIT / ENFONCEMENT / DSP SANS PEINTURE
AILE ARG / DEFAUT DE PEINTURE / POLISSAGE
AILE AVG / ENFONCEMENT / DSP SANS PEINTURE
CAPOT / ENFONCEMENT / DSP SANS PEINTURE
PARE CHOCS AVD / REPARATION LOCALISEE
