FICHE D EXPERTISE VEHICULE.		
Immatriculation : B72915		
Kilométrage compteur : 123065KM		Lieu : SOCO

IDENTIFICATION VEHICULE		
Marque : BMW	Type :116	Cylindrée : 1496CC
Carburant : DIESEL	Couleur : NOIR	1 MEC :15/12/2016 2MEC :22/10/2020
Numéro de châssis :WBA1V910505D72915		Code : 223
Puissance : 115ch 85kw		boite de vitesses : MANUELLE

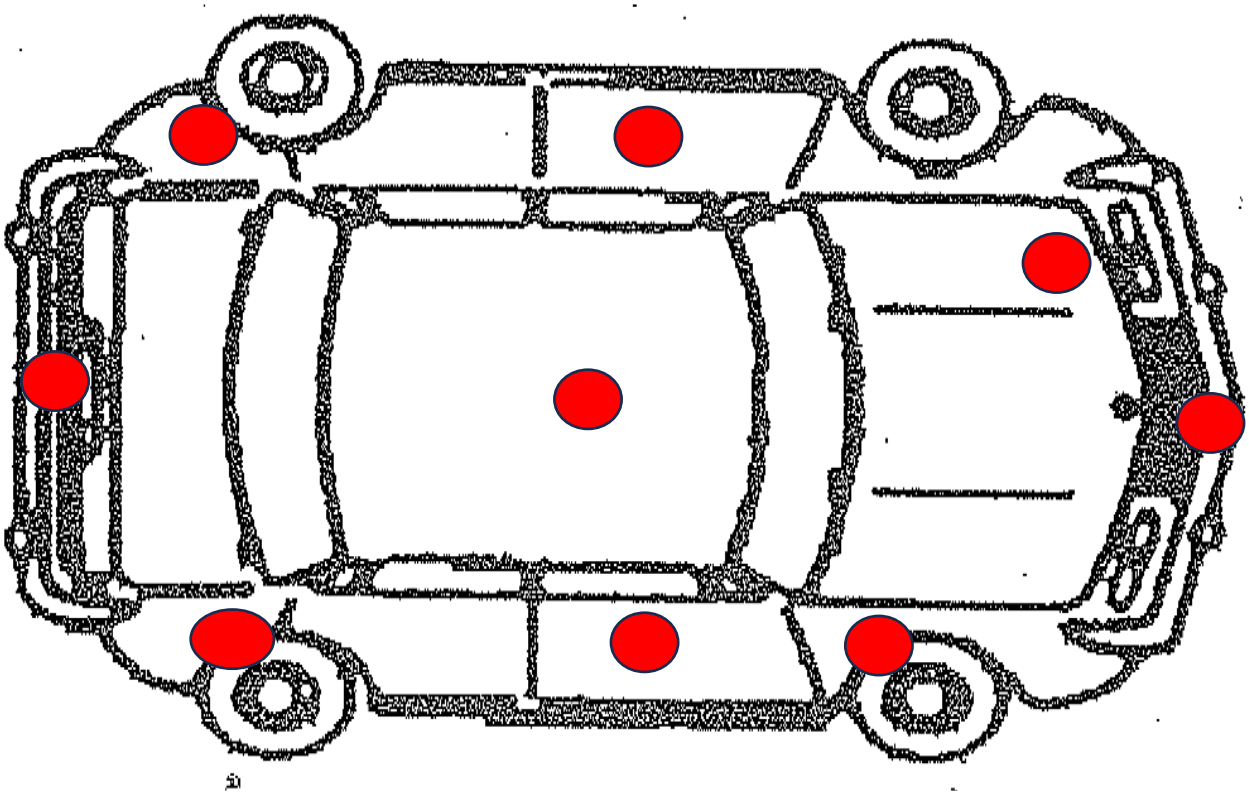
Etat extérieur du véhicule

Observations :
MESURE EPAISSEUR DE PEINTURE SUR ENSEMBLE DU VEHICULE / EPAISSEUR NON ORIGINE SUR L ENSEMBLE . (ENTRE 100 ET 150 MICRONS).
PARE CHOCS AR / GRIFFES ET DEFAUTS DE REPARATION / REPARATION + PEINTURE
AILE ARG / GRIFFES +DEFAUT DE REPARATION / REPARATION + PEINTURE
PORTE AVG / RETOUCHE BORD DE PORTE
PARE CHOCS / DEFORMATION / REMPLACEMENT
CAPOT / DEFORMATIONS / DSP SANS PEINTURE
AILE AVD / DEFORMATION + DEFAUT DE REPARATION / REPARATION + PEINTURE
COIFFE DE RETRO DROITE / GRIFFES / POLISSAGE
PORTE AVD / ENFONCEMENT / DSP SANS PEINTURE
AILE ARD / ENFONCEMENT / DSP SANS PEINTURE
TOIT / ENFONCEMENTS + ROUILLE / REPARATION + PEINTURE
