FICHE D EXPERTISE VEHICULE.		
Immatriculation : H98294		
Kilométrage compteur : 117795KM		Lieu : SOCO

IDENTIFICATION VEHICULE		
Marque : HYUNDAI	Type :TUCSON	Cylindrée : 1591CC
Carburant :ESSENCE	Couleur : BEIGE	1 MEC : 13/06/2019
Numéro de châssis :TMAJ2811AKJ798294		Code : 941
Puissance : 130ch 97kw		boite de vitesses : MANUELLE

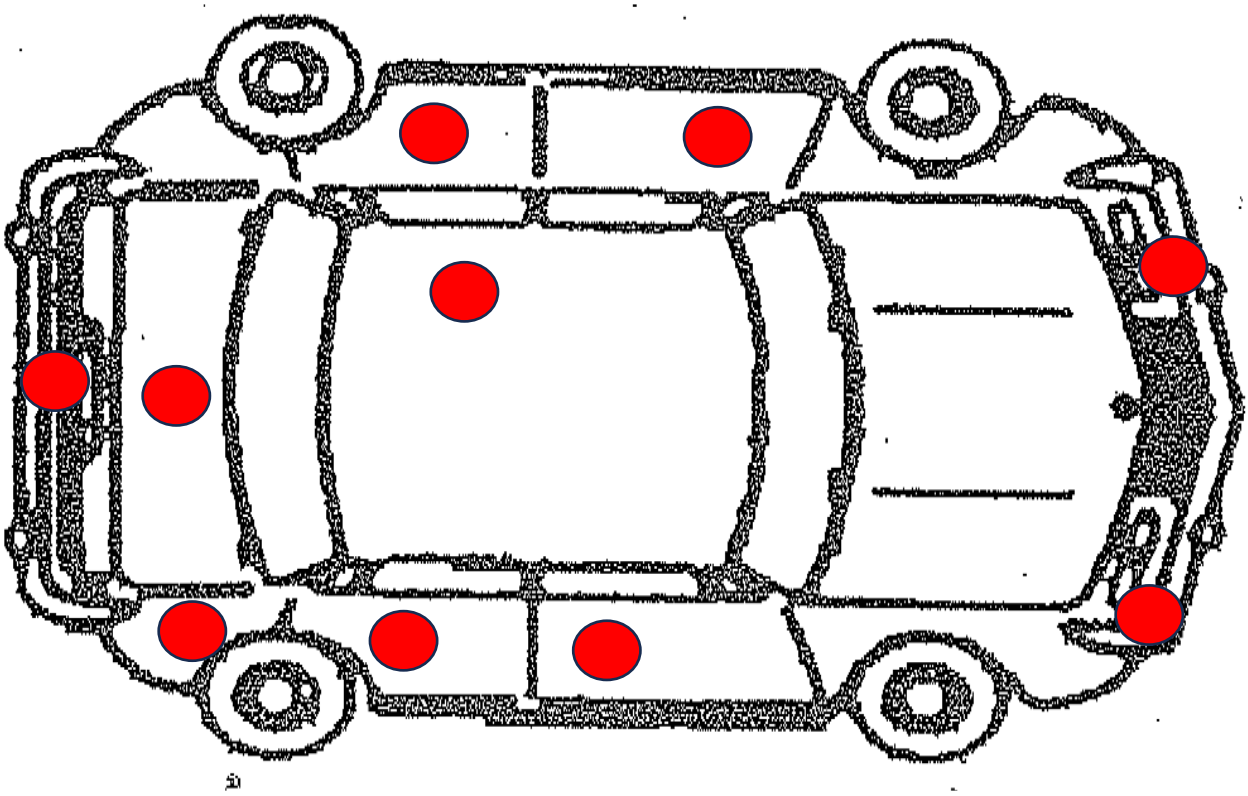
Etat extérieur du véhicule

Observations :
PARE CHOCS AR / CASSE / REMPLACEMENT
AILE ARD / ENFONCEMENTS / DSP SANS PEINTURE
PORTE ARD / REPARATION MAUVAISE QUALITE / REPARATION + PEINTURE
PORTE AVD / REPARATION MAUVAISE QUALITE / REPARATION + PEINTURE
MONTANT DROIT / ENFONCEMENT / DSP SANS PEINTURE
ELARGISSEUR ARD + MOULURE PORTE / REMPLACEMENT
TOIT / DEFORMATION / DSP SANS PEINTURE
PARE CHOCS AV / CASSE / REMPLACEMENT
PORTE AVG+ ARG / REPARATION MAUVAISE QUALITE / REPARATION + PEINTURE
COFFRE / GRIFFES / REPARATION + PEINTURE
SPOILER PARE CHOCS AV / REMPLACEMENT
