FICHE D EXPERTISE VEHICULE.		
Immatriculation : H30453		
Kilométrage compteur : 263679KM		Lieu : SOCO

IDENTIFICATION VEHICULE		
Marque : HYUNDAI	Type :TUCSON	Cylindrée : 1591CC
Carburant : ESSENCE	Couleur : ROUGE	1 MEC :18/04/2018
Numéro de châssis :TMAJ3811AJJ630453		Code :543
Puissance : 130ch 97kw		boite de vitesses : MANUELLE

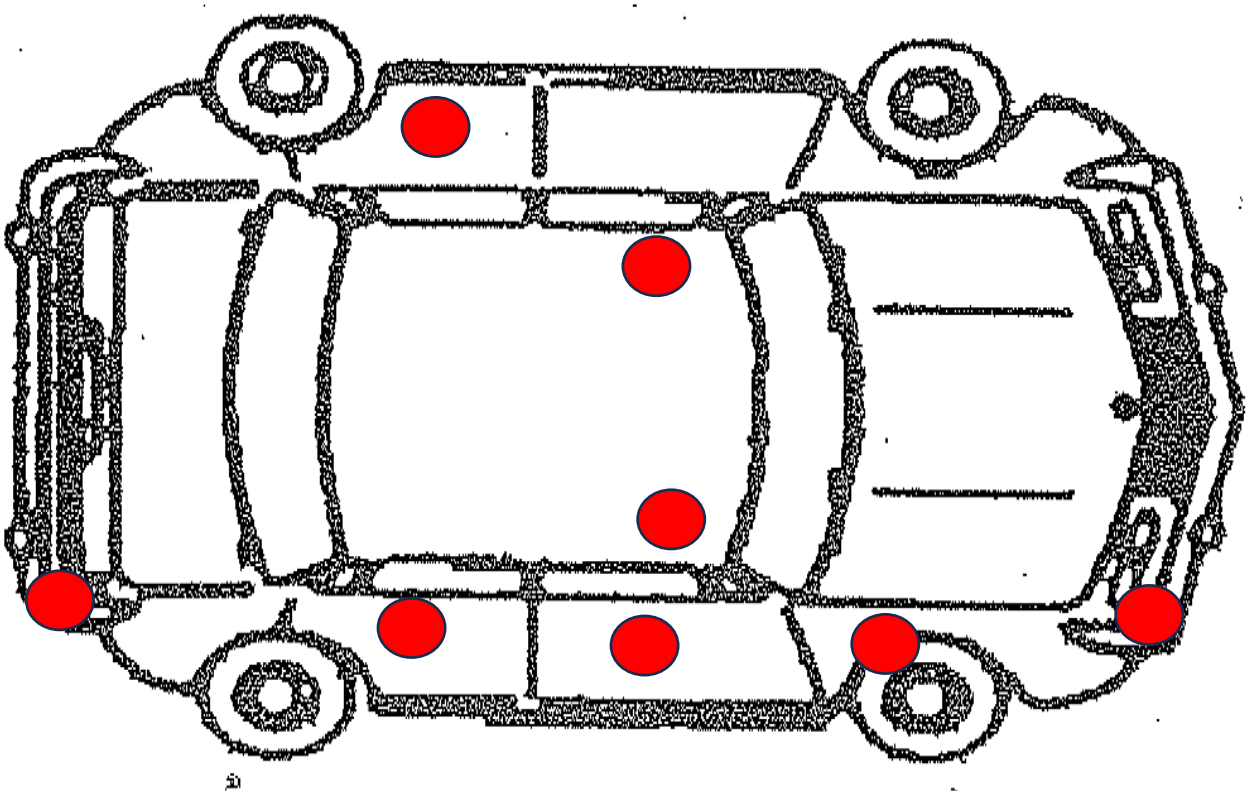
Etat extérieur du véhicule

Observations :
MESURE EPAISSEUR DE PEINTURE SUR ENSEMBLE DU VEHICULE / EPAISSEUR D ORIGINE SUR L ENSEMBLE . (ENTRE 100 ET 150 MICRONS).
PARE CHOCS ARD / GRIFFE / REPARATION LOCALISEE
PORTE ARD / GRIFFES + ENFONCEMENTS / DSP + PEINTURE
PORTE AVD / GRIFFES / POLISSAGE
AILE AVD / ENFONCEMENT / DSP SANS PEINTURE
CAPOT / ENFONCEMENTS X2 / DSP SANS PEINTURE
PORTE ARG / GRIFFES / REPARATION + PEINTURE
BARRE DE TOIT G ET D / PEINTURE
