FICHE D EXPERTISE VEHICULE.	
Immatriculation : M79482	
Kilométrage compteur : 137108KM	Lieu : SOCO

IDENTIFICATION VEHICULE		
Marque : MERCEDES	Type :SPRINTER	Cylindrée : 2143CC
Carburant : DIESEL	Couleur : NOIR	1 MEC :19/08/2021
Numéro de châssis :W1V907331P379482		Code : 383
Puissance : 140ch 105kw		boite de vitesses : MANUELLE

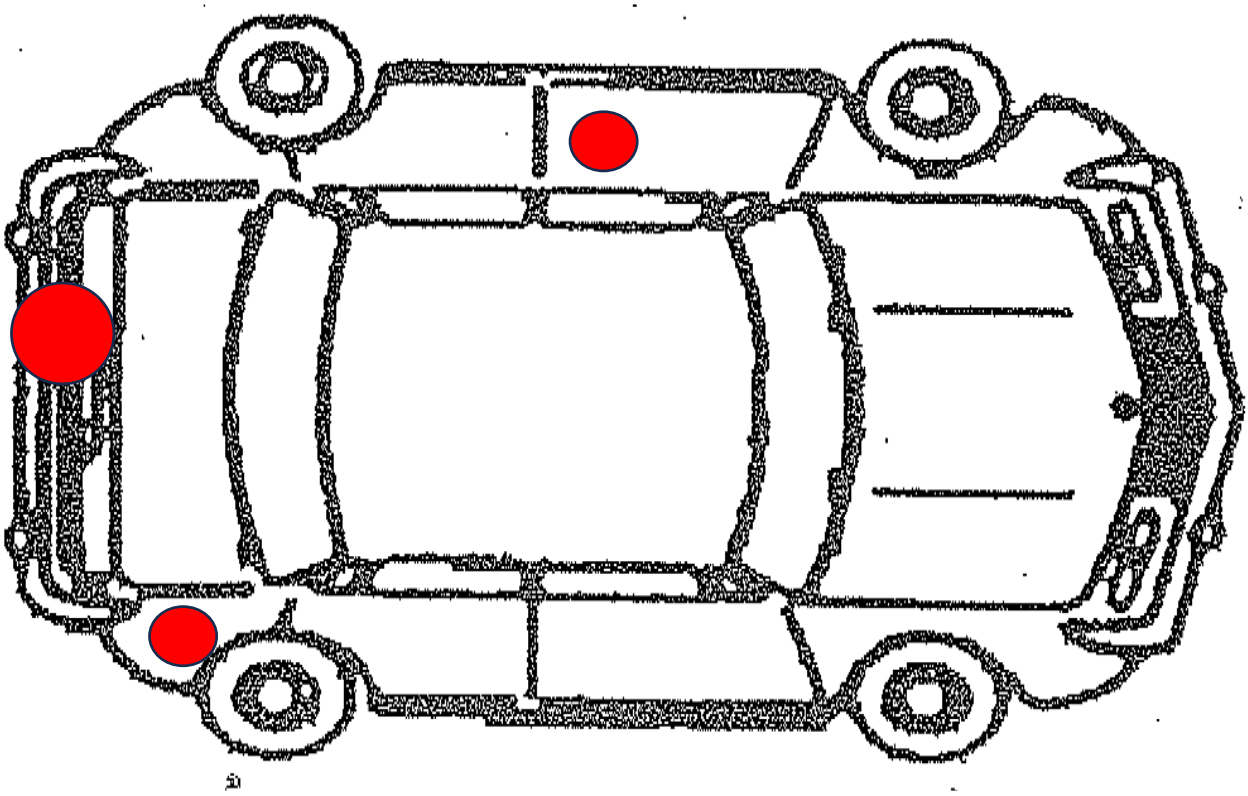
Etat extérieur du véhicule

Observations :
MESURE EPAISSEUR DE PEINTURE SUR ENSEMBLE DU VEHICULE / EPAISSEUR D ORIGINE SUR L ENSEMBLE . (ENTRE 100 ET 150 MICRONS).
PORTE AVG / DEFORMATION BORD DE PORTE / REPARATION + PEINTURE
PARE CHOCS AR / DEFORMATION / REMPLACEMENT
PORTE ARG / DEFORMATIONS / REPARATION + PEINTURE / EPAISSEUR PEINTURE + DE 2000MICRONS / REPARATION DE MAUVAISE QUALITE
AILE ARD / GRIFFES / POLISSAGE
