FICHE D EXPERTISE VEHICULE.		
Immatriculation : P71208		
Kilométrage compteur : 132157KM		Lieu : SOCO

IDENTIFICATION VEHICULE		
Marque : PEUGEOT	Type :208	Cylindrée : 1598CC
Carburant :ESSENCE	Couleur : BLANC	1 MEC :17/10/2013 2MEC :22/04/2021
Numéro de châssis :VF3CA5FU8DW071208		Code :943
Puissance : 200ch 147kw		boite de vitesses : MANUELLE

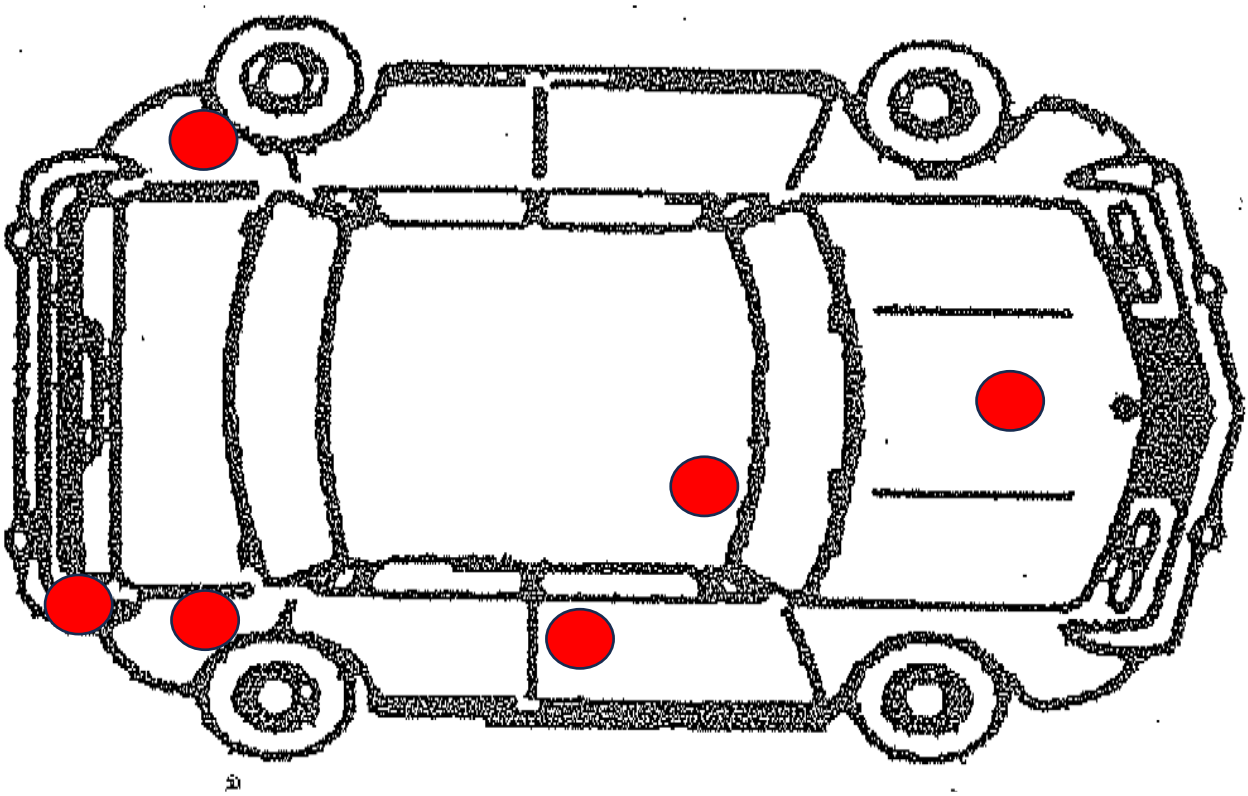
Etat extérieur du véhicule

Observations :
MESURE EPAISSEUR DE PEINTURE SUR ENSEMBLE DU VEHICULE / EPAISSEUR D ORIGINE SUR L ENSEMBLE . (ENTRE 100 ET 150 MICRONS).
AILE ARD / DEFORMATIONS / REPARATION + PEINTURE
PARE CHOCS AR / CASSE / REMPLACEMENT
PORTE AVD / RETOUCHE BORD DE PORTE
TOIT / ROUILLE / PEINTURE
CAPOT / VERNIS ENDOMMAGE / REPARATION + PEINTURE
MONTANT GAUCHE /ENFONCEMENT / DSP SANS PEINTURE
AILE ARG / ENFONCEMENT / DSP SANS PEINTURE
